2011年3月11日 1Fの電源線(夜の森線 No.27 鉄塔1基)において、鉄塔近傍の盛土崩壊で倒壊

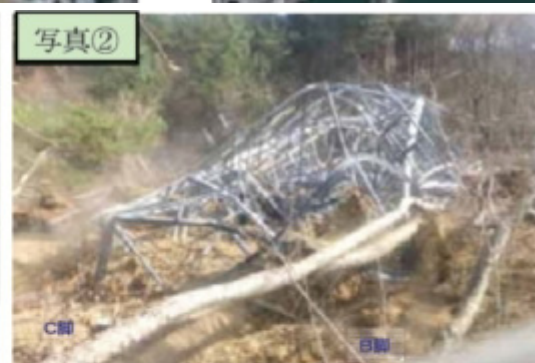
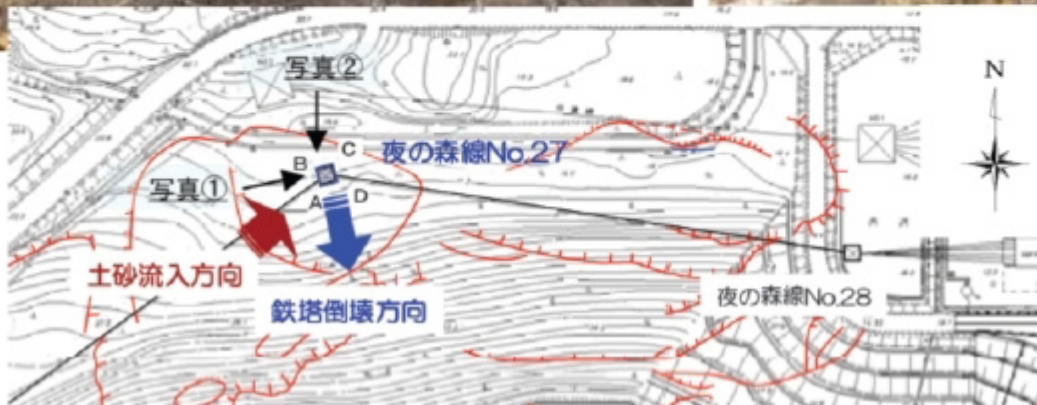
[東電報告概要] 崩壊した盛土は、沢を埋め、高さ約30m、斜面勾配約18度、昭和40年代前半に造成
被害発生状況は、(1) 盛土の土砂の流入により、鉄塔は電線に引っ張られる形で盛土方向に倒壊 (2) 夜の森線の送電停止時刻と地震動の観測波形等から、地震動の最大加速度発生時(14:48:28)で盛土は崩壊せず、30秒以上後に崩壊、鉄塔は14:49:02に倒壊したと推定。崩壊原因は、沢を埋めた盛土中に地下水位が存在する状態で、強く長い地震動の繰返し応力作用で、地下水位内の地盤の強度低下によるものと考えられる
【図(上): 盛土崩壊位置 【図(下): 鉄塔の倒壊状況】 = 東電提供
