福島第一原子力発電所 この一年の振り返り

平成24年3月

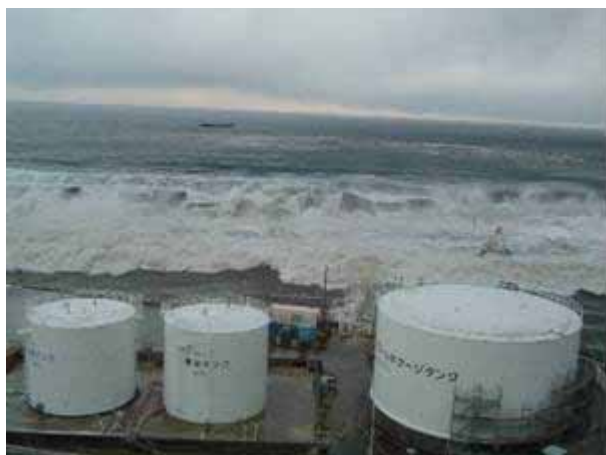
1号機、2号機、3号機では、地震の揺れが大きいことを検知し、全制御棒⁶⁾が自動的に挿入され、原子炉は安全に停止しました。地震の影響で福島第一原子力発電所は全ての外部電源⁷⁾が喪失しましたが、非常用ディーゼル発電機⁸⁾が自動起動したことで発電所内の電源は確保され、原子炉は冷却されていました。その後、地震により発生した巨大な津波が来襲し、非常用ディーゼル発電機などの電源設備や冷却用海水ポンプなどが浸水して使用不能となりました。今回の事

写真2. 福島第一原子力発電所 津波来襲状況
5号機の近傍（南側）から東側を撮影
（平成23年3月11日撮影）

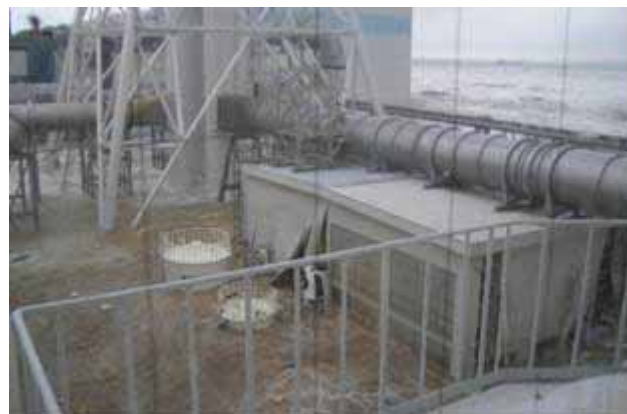
写真3. 福島第一原子力発電所 津波来襲状況
集中廃棄物処理建屋4階から北側を撮影
（平成23年3月11日撮影）

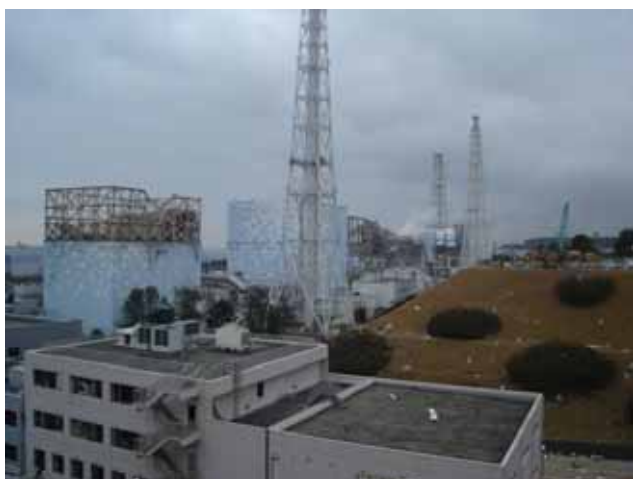
原子炉内の燃料が十分に冷却できなくなった結果、各号機の原子炉圧力容器¹¹⁾内の水位が低下し、燃料が水に覆われずに露出しました。そのため、燃料の外側を覆っている燃料被覆管¹²⁾という金属製の管が高温により損傷し、閉じこめられていた放射性物質が放出されました。また、燃料被覆管と水蒸気の化学反応により大量の水素が発生しました。これらの放射性物質や水素は、蒸気とともに主蒸気逃し安全弁¹³⁾等を経て原子炉格納容器¹⁴⁾へ放出され、さらに、高温にさらされた格納容器上蓋の結合部分等のシール部分から原子炉建屋⁴⁾内に漏えいしたと推定されます。1号機と3号機は、漏えいした水素が原子炉建屋上部に蓄積し、原子炉建屋が爆発するという事態に至りました。4号機は3号機の格納容器ベント¹⁷⁾の際に、排気筒合流部を通じて原子炉建屋内に水素が流入し蓄積したと推定されており、その結果、爆発するという事態に至りました。

写真4. 福島第一原子力発電所1～4号機
—写真手前が旧事務本館。水色の建物は左から
1号機、2号機、3号機、4号機の原子炉建屋
（平成23年3月15日撮影）

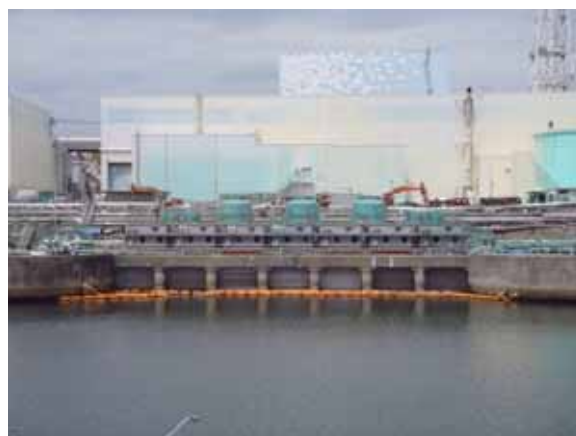
平成 23 年 4 月 2 日に 2 号機取水口付近から約 520m³、同年 5 月 11 日に 3 号機取水口付近から約 250m³の高濃度汚染水が漏出しているのが発見されました。タービン建屋と取水口をつなぐトレンチが地震または津波によって損傷し、タービン建屋地下に溜まった高濃度汚染水が、このトレンチを通じて港湾内に流出したものです。2 号機は同年 4 月 6 日、3 号機は当日のうちに止水しました。

写真16. 2号機取水口仕切り板
(平成23年6月30日撮影)

その後、こうした漏出が再び起きないように、同年6月中には流出の可能性のある箇所全てを閉塞しました。さらに、同年4月には1～4号機全域にわたって取水口前面をシルトフェンスで囲い、同年6月にはコンクリート製の仕切り板によって1～4号機の取水口を塞ぎました。

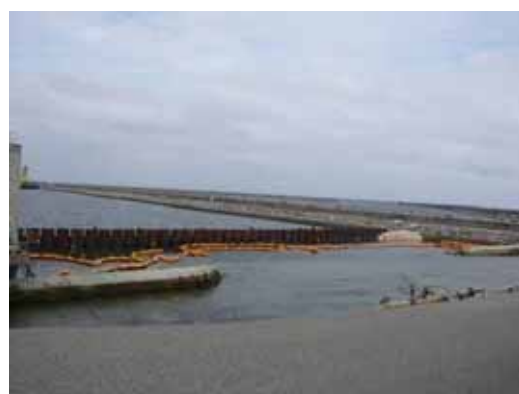
写真17. 福島第一原子力発電所1～4号機取水路開渠南側透過防止工復旧工事
(平成23年9月28日撮影)

放射性物質が可能な限り海洋へ拡散しない対策として、平成23年7月から同年9月にかけて、津波による破損のあった1～4号機取水路開渠^{かいきよ}³⁷⁾南側透過防止工へ鋼管矢板の設置を行いました。

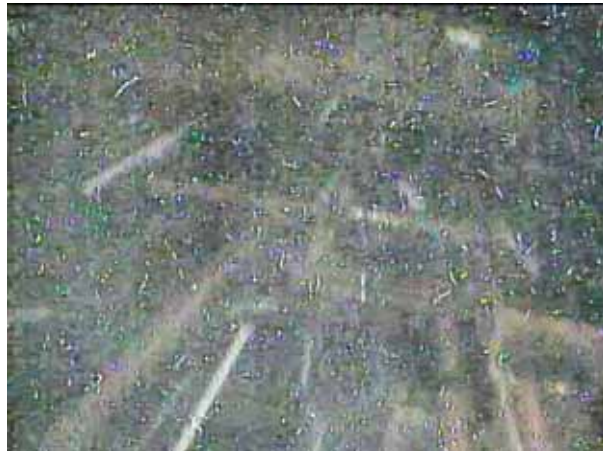
平成24年1月には2号機格納容器内に工業用内視鏡を入れ内部の様子を確認しました。その結果、±20℃の不確かさがあると考えていた温度計の指示値も数度程度の誤差であり格納容器内部は45℃付近で十分冷却されていること、確認できた配管などに目立った損傷や変形は見られなかったこと、格納容器底部に溜まっている水の蒸発により格納容器内の環境は相当多湿であることなどが分かってきました。

写真中、配管と思われる構造物が見える。(2012年1月19日撮影)
