福島第一原子力発電所及び福島第二原子力発電所 における対応状況について（平成 24 年 6 月版）

本資料は、これまでの事故調査の過程で得られた当直長日誌、運転日誌、チャートなどの記録や、中操ホワイトボードなどの各種情報、関係者への聞き取り結果を基に事実関係を整理し、当社として認定した事実を取りまとめたものです。

福島第一原子力発電所

被災直後の対応状況について

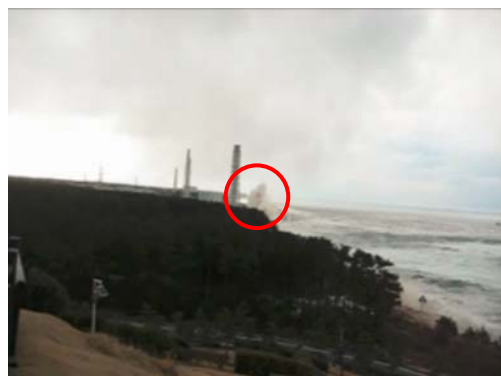
約 50m の津波のしぶき

現場から避難してくる人がいなくなった後、海の方を見ると、海水が引いて普段は見えない海底が見えた。すぐに高台に避難し、海の状況を監視していると、壁のような津波が発電所に押し寄せてきた。津波は防波堤を破壊して、取水ポンプ付近まで到達。次に押し寄せた津波によって、取水ポンプは飲み込まれた。重油タンクは破壊され、重油が海に漏れ出していた。サブプレッションプール水サージタンクの側面は押し潰されて変形、海側に駐車していた車は波に飲み込まれた。海には津波で流された重油タンクが漂っていた。

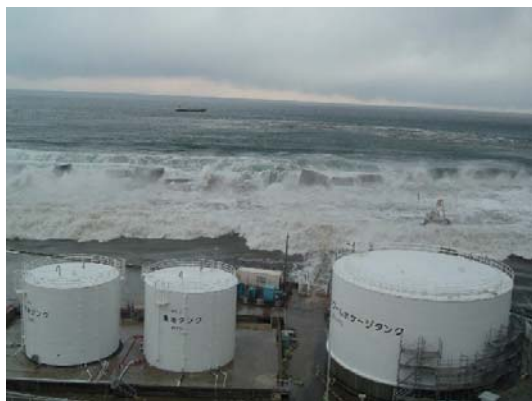
約10mの防波堤を破壊して押し寄せる津波

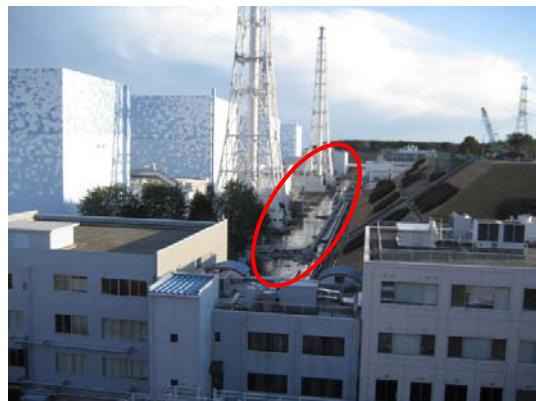
津波により1~4号機全域が浸水

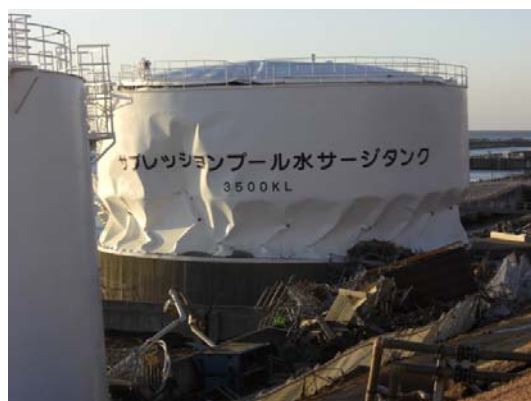
津波で変形したタンク
(上の写真の右のタンクと同一)

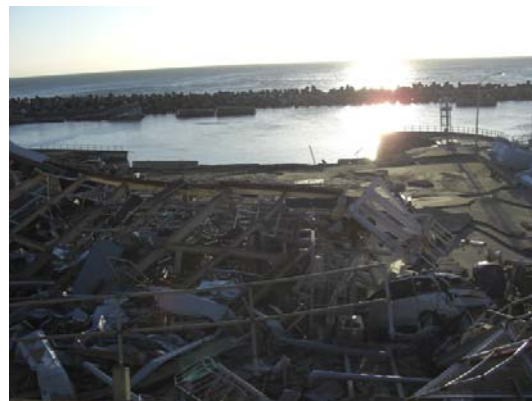
津波襲来後の海側の状況

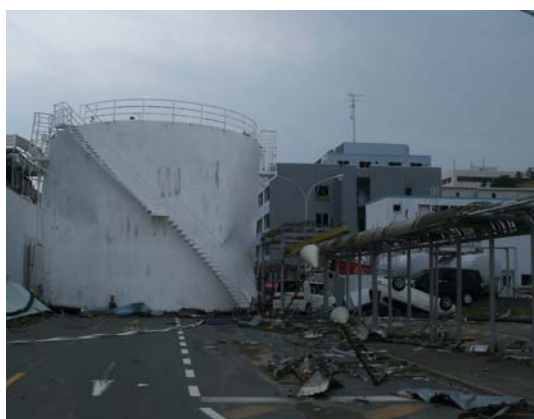
重油タンクは、津波により1号機タービン建屋北側脇まで漂流

津波で流されて道をふさいだ重油タンク
(直径11.7m×高さ9.2m)

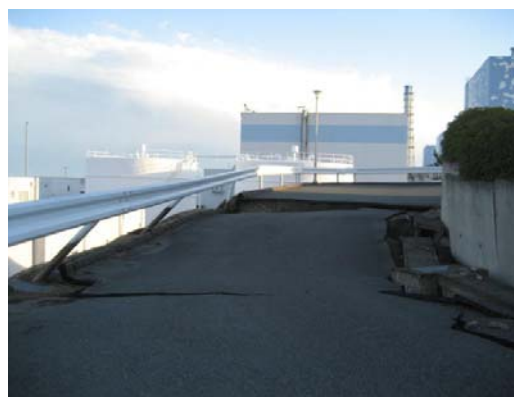
ひび割れて通行不可になった構内道路

- ・ 構内道路の健全性確認の結果から、5,6号機へのアクセス道路の復旧作業を行うこととした。
- ・ 発電所の耐震裕度向上工事等のために構内に入っていた協力企業に連絡して、重機の手配を依頼。バックホー（油圧ショベル）と、段差の復旧に必要な砂利を積んだダンプを確保。
- ・ 社員3名で、作業着、防寒着、ヘルメットを着用して現場に出発。重機を運んできた協力企業と合流し、10名程度で復旧作業を実施。ダンプに積んだ砂利に加えて、通行不能となっていた片側の道路の舗装をはいで、その下の碎石や砂利を復旧に使用。バックホーを使用して、もう片側の道路を平らにして復旧。
- ・ 11日22:15、復旧が完了し、5,6号機へのアクセスが可能となったことが、発電所対策本部に報告された。
- ・ 作業終了後には、バックホーを体育館脇に止め、次の作業に備えた。

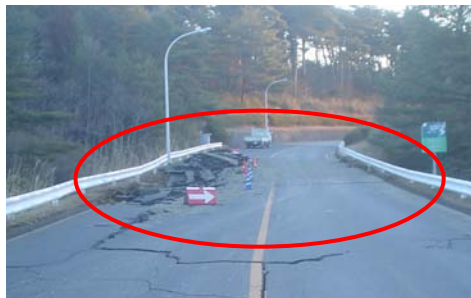
5,6号へのアクセス道路の損傷状況
(復旧後の状況。片側の道路の舗装をはいで、
碎石や砂利を流用して片側車線を復旧)

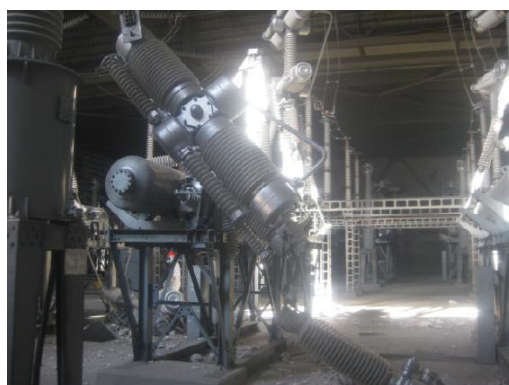
- ・ 発電所対策本部において、復旧班は、運転員から報告される電源関係の情報を収集し、ホワイトボードに記載していった。しかし、津波襲来直後の混乱した状況の中では、断片的な情報しか入らず、被害の全容を把握するには至らなかった。
- ・ 11日 16:00 頃、復旧班のベテラン社員は、外部の電力系統との接続地点である開閉所の現場確認を志願。開閉所は山側にあり、作業中に津波に襲われる可能性が低いと考えられたことから、復旧班長の了解の下、復旧班4名は車で開閉所に向かった。
 - 山側の道路を通過して、1,2号機の開閉所に到着。開閉所は、地震により遮断器などの機器が損壊して、一部が落下している状況であった。
 - 次に、66kV 東電原子力線の予備変電所に向かった。予備変電所の機器は外観上の損傷は見られなかった。
 - その後、一度免震重要棟へ戻り、現場の状況を報告。
 - 電源車輸送のため、構内グラウンドでの簡易ヘリポートの準備作業に加わった後、11日 20:34 に3,4号機の開閉所の確認に向かった。3,4号機の開閉所では、機器に損壊は見られなかったが、津波による浸水跡を確認した。
- ・ これらの現場状況から、開閉所の復旧は難しいものの、東電原子力線については復旧の可能性があると確認された。

開閉所の遮断器が損傷して一部が落下

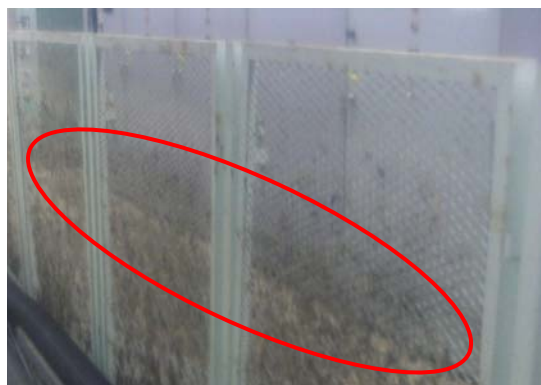
- 海側に散乱する津波の瓦礫の中を通過して、1号機タービン建屋大物搬入口から建屋内に入った。1階に設置されている6.9kV 高圧電源盤(以下、M/C)、480V 低圧電源盤(以下、P/C)を見たところ、砂や海草が付着し、1m 位の浸水跡があった。11日 18:30 頃、PHS

1号機タービン建屋1階 M/C の状況

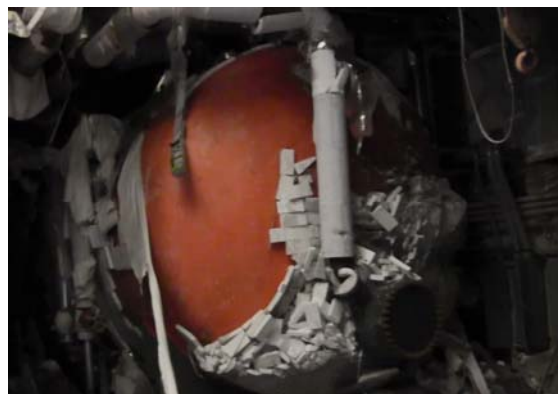
IC 外観(撮影日：H23.10.18)

〔朱色部はIC胴部。爆発の影響で銀色の保温材は剥がれたものと思われる。〕

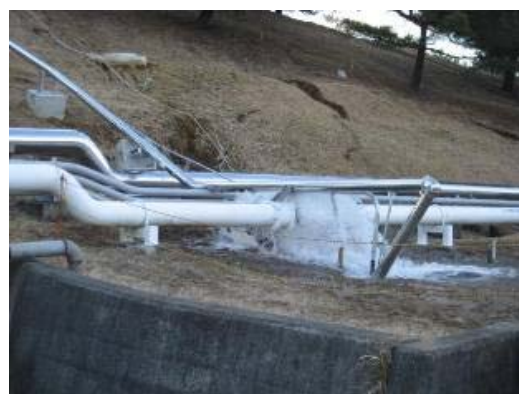
- ・ 消火栓からの噴き出しや、変圧器防災配管からの漏えいが確認され、FP の水源であるろ過水タンクの水がなくなる可能性があったことから、消防隊と発電班は、漏えいを止める作業を開始。変圧器防災配管からの漏えいを止めるために、事務本館傍にある弁を閉としたが、十分に止まらなかった

変圧器防災配管の漏えい

〔当該配管の脇にある別配管のサポートが斜面の崩れにより傾き、当該配管の連結部に接触。〕

- ・ 11 日 19:18, 消防隊と発電班が原子炉への注水に必要な FP ラインを活かしたまま、他のラインについてろ過水タンクの出口弁を閉めたことが発電所対策本部に報告された。

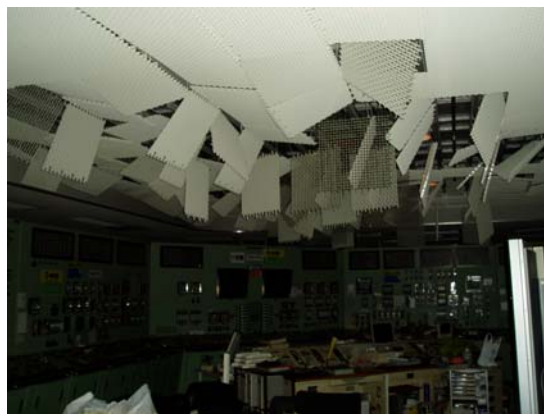
- 中央制御室では、何の前ぶれもなく轟音とともに部屋全体が縦に揺れ、部屋全体が白いダストに覆われた。突然の出来事で何か出来るという状況ではなかった。
- 消防隊は、協力企業作業員と共に1号機逆洗弁ピット付近で、消防車による原子炉への注水作業を行っていた。消防車へ燃料を補給するために車外にいたところ、衝撃を感じて、その場に

爆発後の中央制御室の状況

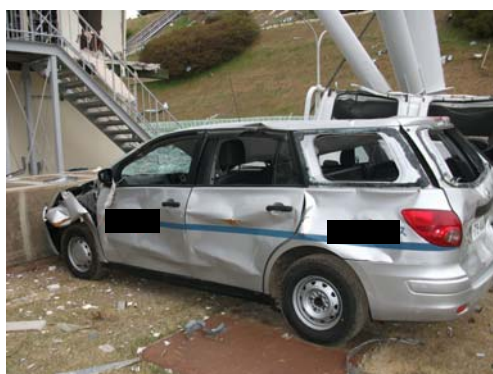
- 別の消防隊は、自衛隊と共に自衛隊の消防車に同乗し、海水注入のライン構成を行っていた。2号機タービン建屋と3号機タービン建屋の間を移動中、地面がゆがんだように見えた瞬間、もの凄い爆発音と共に消防車の窓ガラスが爆風で一瞬にして砕け散り、瓦礫が飛んできた。飛んで来た瓦礫で腕を負傷、消防車で免震重要棟に戻った。

爆風により大破した車

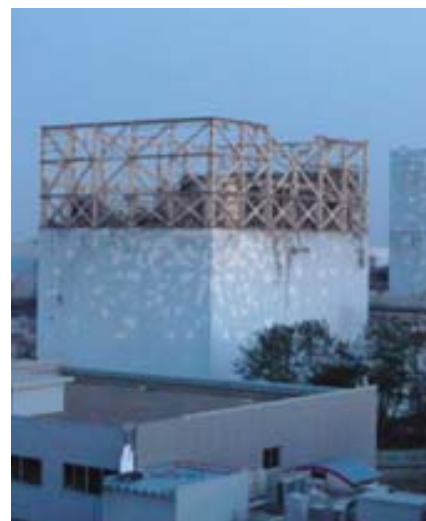
- 12日 15:36, 免震重要棟で爆発音と大きな縦揺れを感じた。1,2号機中央制御室からD/W圧力が監視出来なくなったと連絡が入った。中央制御室との通信は出来ている状態であった。
- 12日 15:40, 免震重要棟のTVモニターで、1号機の原子炉建屋が爆発し大きな噴煙があがり、鉄筋がむき出しになっているTV映像が流れた。
- 12日 15:49, けが人が数人出ているとの情報が発電所対策本部に入った。発電所対策本部では現場からの退避指示が出されている中、15:54, けが人や現場作業等の書き出し作業を開始した。
- 12日 15:57, 1,2号機中央制御室から原子炉水位が確認できているとの連絡が入り、発電所対策本部は爆発による原子炉圧力容器への影響はなく、健全であると考えた。また、爆発の影響により、前日に復旧した仮設照明用小型発電機が破損し中央制御室が真っ暗となっているとの報告が中央制御室より入った。
- この頃、爆発時に現場で作業を行っていた社員、作業員が免震重要棟に戻り始め、現場の状況が分かり始めた。消防車による原子炉への海水注入に向けたライン構成の作業に向かっていた社員は、消防車の助手席で爆風により消防車の窓ガラスが割れ、飛んできた瓦礫により負傷。電源車から受電していたほう酸水注入系（以下、SLC）への電源供給はもう一度準備が

爆発後の1号機原子炉建屋

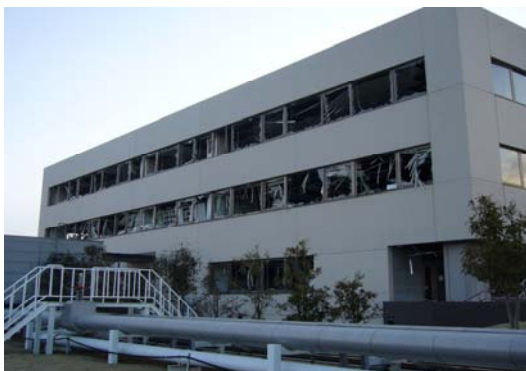
爆風により窓ガラスが割れた事務本館

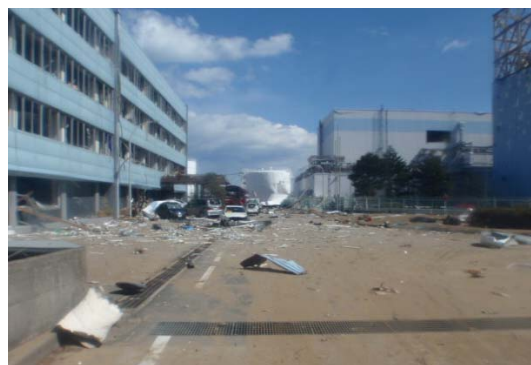
爆風により窓ガラスが割れた旧事務本館
(右端が1号機)

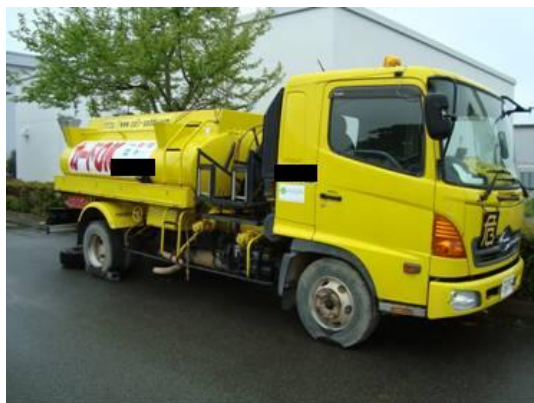
- この間、消防隊は、現場の放射線量が高く、現場に常駐できず交代で消防車の運転状態の確認や給油等の作業を余儀なくされていた。特に給油作業は、原子炉への注水を途切れさせないために、消防車のエンジンをかけたまま行わざるを得なかった。14 日 19:20 に海水注入に使用していた消防車が燃料切れで停止していることを確認。軽油を積載した給油車は、瓦礫等の影響でパンクして移動出来ない状況であったため、手作業で消防車へ給油後、原子炉へ消火系ラインから消防車（14 日 19:54,19:57 に各 1 台起動）による海水注入を開始した。

パンクした給油車（後日撮影）

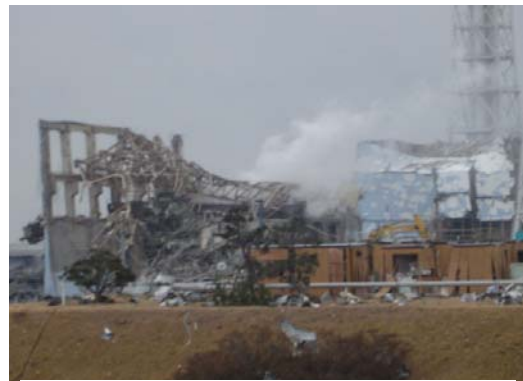
4 号機損傷状況（写真右）
（写真左は 3 号機）

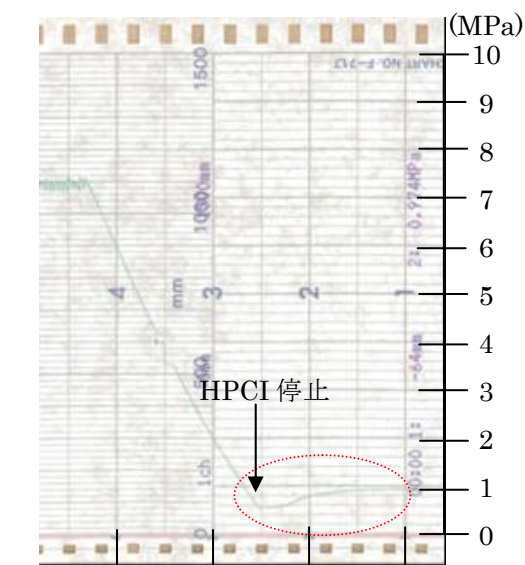
- HPCI のタービン回転数は、操作手順書に記載のある運転範囲を下回る低速度で、HPCI の吐出圧力は低く、いつ止まるか分からない状況。原子炉水位が監視出来ず、水位不明の状態が継続していた。
- 運転員は、「原子炉へ注水がなされているか」、「原子炉の水位は確保されているか」「いつ、DDFP へ切り替えるか」などを考えながら、原子炉圧力や HPCI の吐出圧力などを監視した。
- このような中、13 日 2:00 頃、これまで約 1MPa で安定していた原子炉圧力が低下傾向を示した。発電班と中央制御室は、原子炉圧力の低下により HPCI のタービン回転数がさらに低下し、タービンの振動が大きくなり設備損傷による原子炉の蒸気が放出されること¹を懸念した。さらに原子炉圧力と HPCI の吐出圧力が同程度となり、HPCI による原子炉への注水がされていない状況となった。原子炉圧力は、本来なら HPCI が停止する圧力 (0.69MPa) より低下していたが HPCI は停止しなかった。これ

原子炉圧力のチャート
 (約 1MPa で安定していたが、2:00 頃から低下し、0.69MPa 以下となる。)

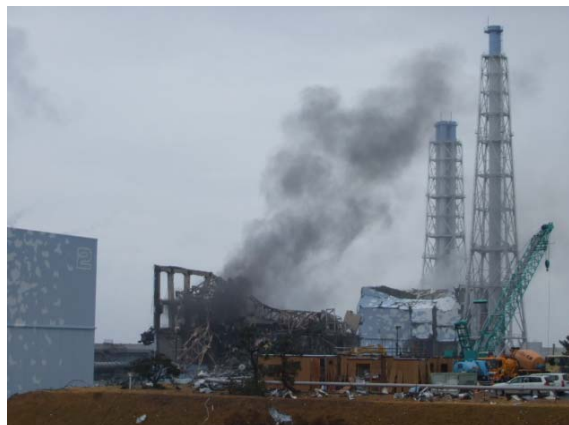
- 3号機逆洗弁ピットの水位と，注水中の消防車の圧力や流量を監視していた消防隊が，3号機逆洗弁ピットへ補給作業に来た自衛隊の給水車を誘導していた。数台を誘導した時，爆発音が発生，噴煙のためか一瞬あたりが真っ白になった。しばらくして，瓦礫が降ってきたためか，ガラガラと音がしたため，身を守ろうと，直ぐ傍にあった配管の陰に体

爆発後の3号機の外観
(撮影日：H23.3.21)
