福島原子力事故調査報告書

平成 24 年 6 月 20 日
東京電力株式会社

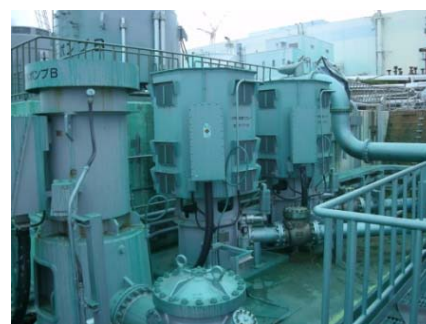
なお、屋外海側エリアに設置されている非常用海水系ポンプ設備については、設備点検用クレーンの倒壊、漂流物の衝突等によるポンプならびに付属機器の損傷、モータ軸受潤滑油への海水の混入が確認されたものもあったが、点検中で取り外していた4号機の残留熱除去海水系ポンプ（A、C）を除き、いずれも津波を受けた後も据付場所に自立しており、ポンプ本体が流出したものはなかったなど、非常用海水系ポンプの躯体の機械的損傷は限定的であった。例えば、6号機のD/G（6A）冷却用の海水ポンプは平成23年3月18日時点で特段の修理を行わずに起動することができたことから、その後の平成23年3月19日、D/G（6A）を起動することができた。

1号機格納容器冷却海水系ポンプ

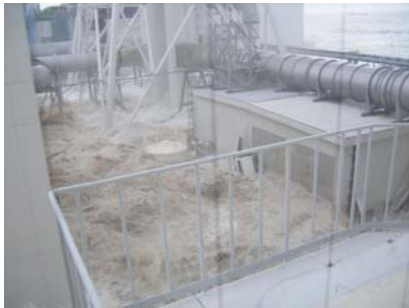
建屋敷地エリアの津波の状況
(4号機南側)

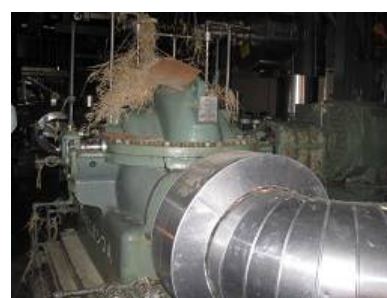
このため、電源盤、ポンプのモータが被水して、残留熱除去海水系は全8系統のうち3号機の1系統を除いて機能喪失した。また、A系、B系、H系の3系統ある非常用D/G海水系は3号機のB系、H系及び4号機のH系の3系統を除きすべて機能を喪失した。

被水した1号機残留熱除去海水系
中間ループ循環ポンプ

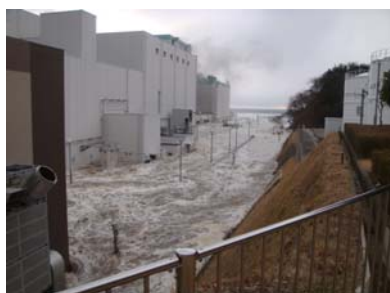
また、主要建屋設置エリアにおいては、津波によりダクトのハッチの蓋等が流失・損傷し、開口部となったものが5箇所確認されている。

建屋敷地エリアの津波の状況
(1号機南側)

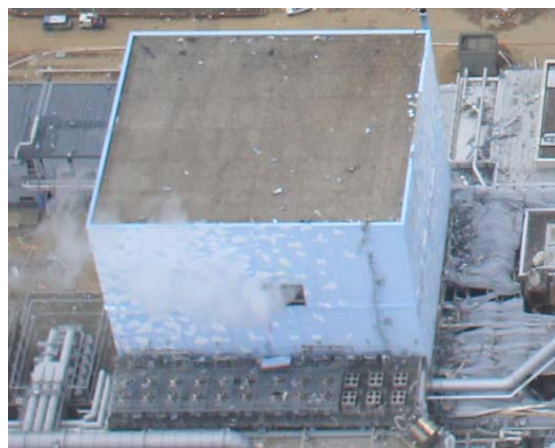
なお、他の号機と同様に炉心損傷に至ったものの、2号機で水素爆発が発生しなかった要因の一つに、原子炉建屋最上階のブローアウトパネルの開放が挙げられる。ブローアウトパネルの開放は1号機の水素爆発の衝撃で偶然発生したものと推定しているが、この開放により水素が建屋外に放出され、建屋内に滞留する水素が抑制された可能性は高いと考えられる。

2号機ブローアウトパネルの開放状況

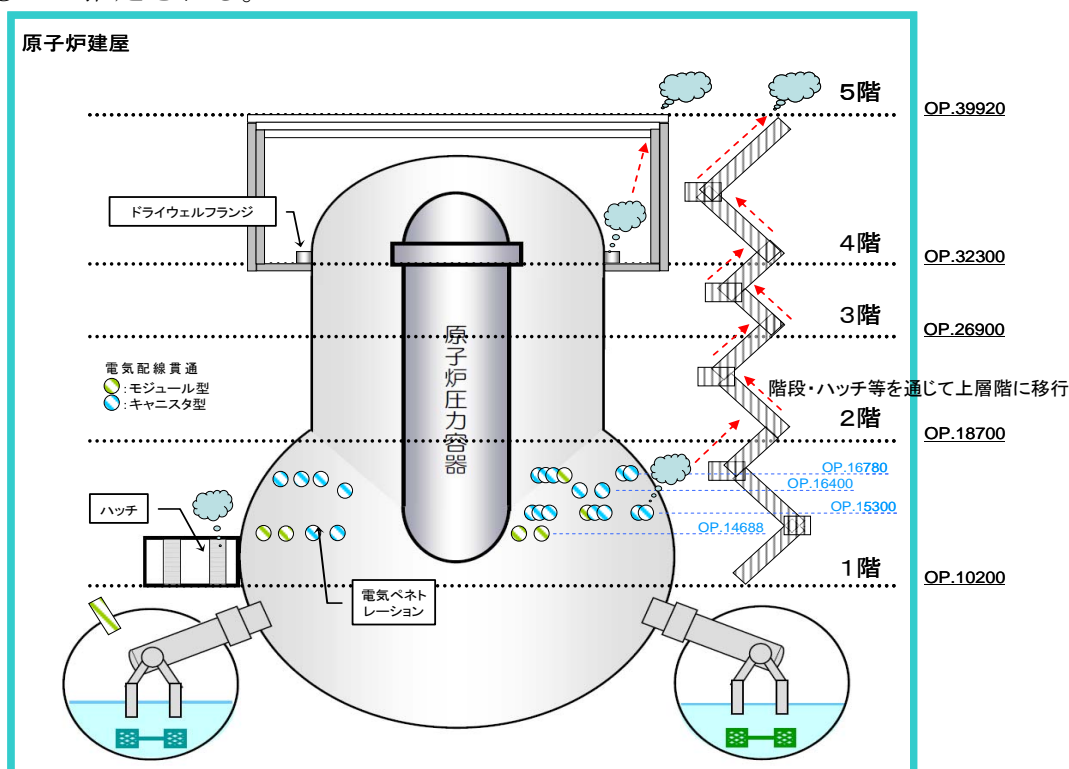
明確な水素流出経路は不明であるものの、格納容器からの漏えい経路としては、格納容器上蓋の結合部分、機器や人が出入りするハッチの結合部分、電気配線貫通部等が挙げられる。結合部分では漏れ止めとしてシールするためにシリコンゴム等を使用しており、そのシール部分が高温に晒され、機能低下した可能性があると考えられる。水素は、主として格納容器のこのような場所から直接、原子炉建屋へ漏えい・滞留し、水素爆発に至ったものと推定される。

推定漏洩経路はシステム構成の違いにより、1号機と3号機で若干異なる可能性あり。

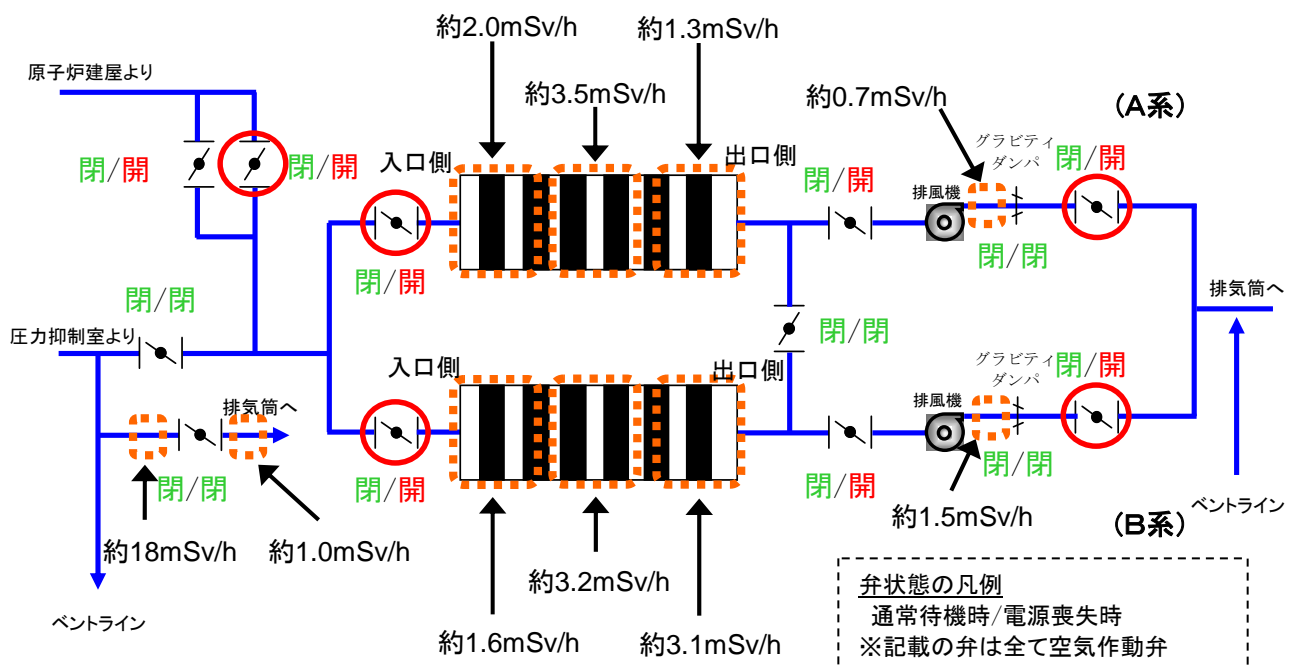
- 非常用ガス処理系は、原子炉建屋に放射性物質が漏れ出すような事態において、発電所周辺への放射能放出を制限するため、通常運転時に使用している換気空調設備を停止し、原子炉建屋からの排気を処理した上で排気筒から屋外へ放出するとともに、隔離中の原子炉建屋を負圧に維持する。このように、事故時に機能する必要があるため、非常用ガス処理系に設置されている弁の内、建屋からの排気が流れる流路に設置されている弁については、何らかの異常があった時には開となる設計となっている。

3号機非常用ガス処理系（SGTS）状態調査結果
（平成23年12月22日実施）

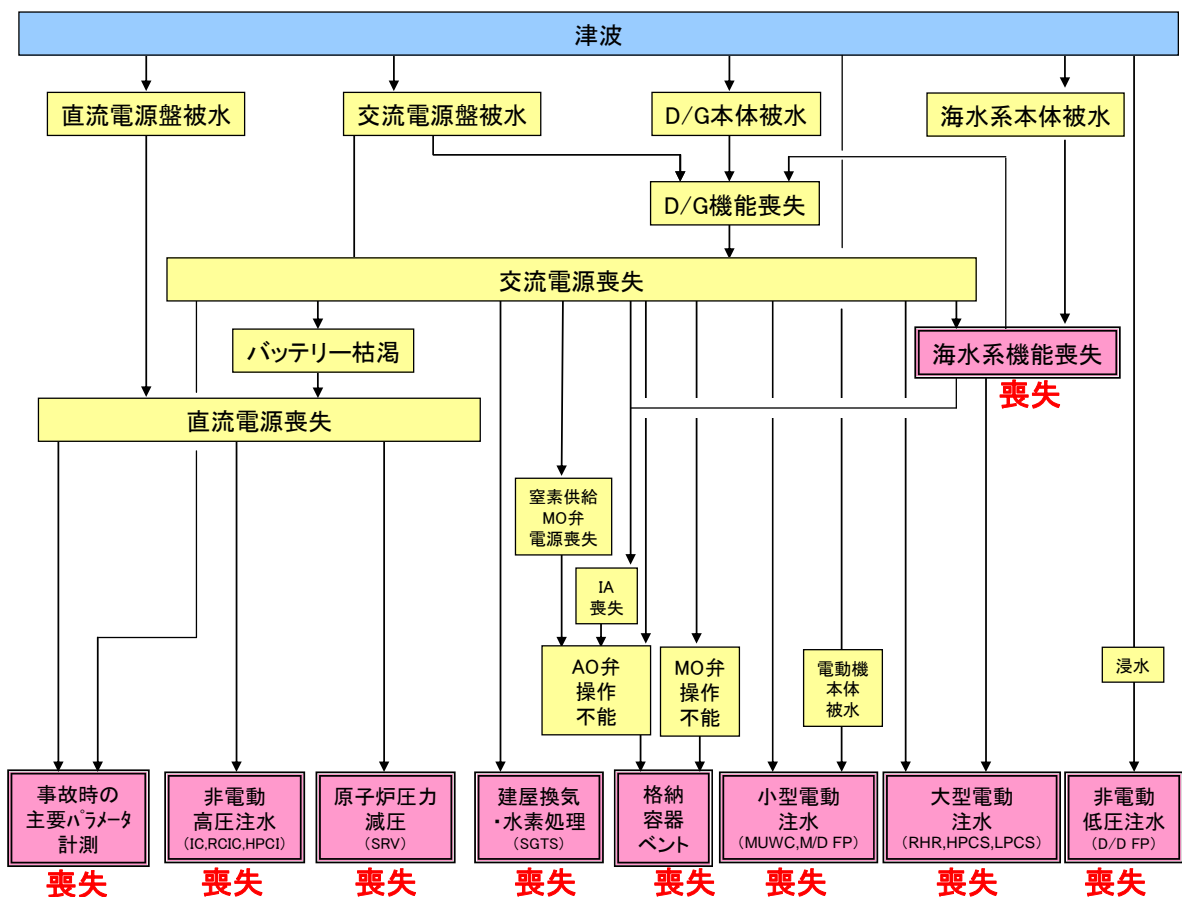
- 原子力発電所の設計にあたっては、機器の単一故障を想定した事故に対して、多重性や多様性及び独立性を持たせた非常系の冷却設備等を設置してきた。
一方、津波に対しては、その時々最新の知見を設計に反映しながらも、建屋敷地の高さには十分な余裕があるものと考え、建屋敷地レベルに津波が遡上し、機器の多重故障を起こす要因になり得るとは考えていなかった。
- このような状況下において、マグニチュード9.0の世界の観測史上4番目の規模となる巨大な地震が発生し、それに伴って高さが13mにもおよぶ高い津波を発生させた。この津波は福島第一原子力発電所の建屋敷地レベルにまで遡上し、建屋の空気取入口や搬入口等を破壊し、機器の設置されている建屋内に流入してきた。
これにより、屋外に設置されていた機器はもとより、建屋内に設置されている機器、特に非常用D/Gや電源関係の機器がその機能を喪失した。さらに、制御や計測等に必要不可欠な直流電源についても、3号機を除いて失うこととなった。
- 今般の事故進展をふまえた重要な機能の喪失に至る事象の相関を以下に示す。

炉心の損傷防止・影響緩和に重要な機能の喪失に至った要因
