福島第一原子力発電所4号機原子炉建屋の
健全性確認のための
定期点検結果（第2回目）について

2012年8月30日
東京電力株式会社

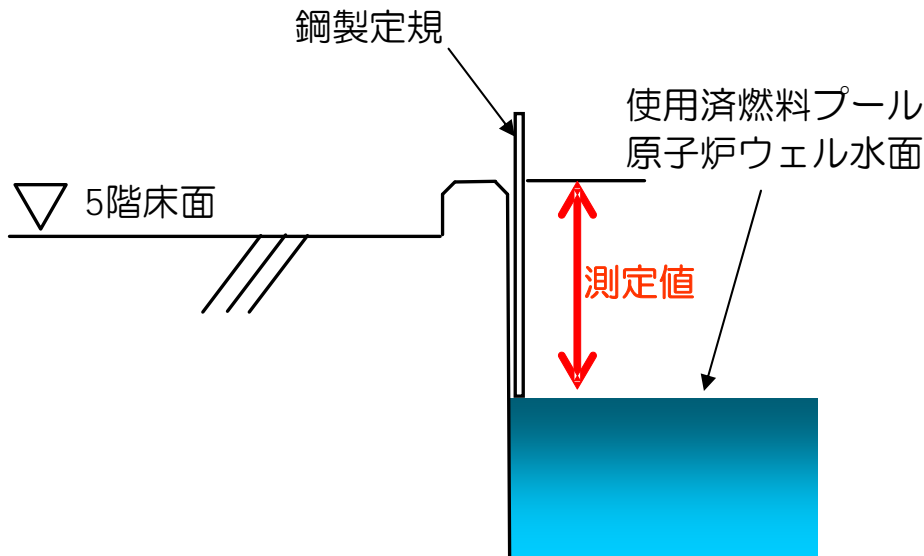
▶水位測定の結果、四隅の測定値がほぼ同じであることから、5階床面と使用済燃料プールおよび原子炉ウエルの水面が、これまでと同様に平行であることを確認した。

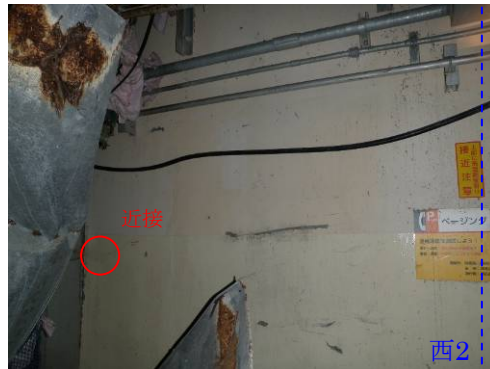
膨らみの見られた2階西面外壁には最大幅0.3mmのひび割れが確認された。
なお、今回確認された幅0.3mmのひび割れであれば、耐久性や耐力上、問題になるレベルではない。

① 2階 西2-西3間外壁内面
(ひび割れ幅 0.1mm)

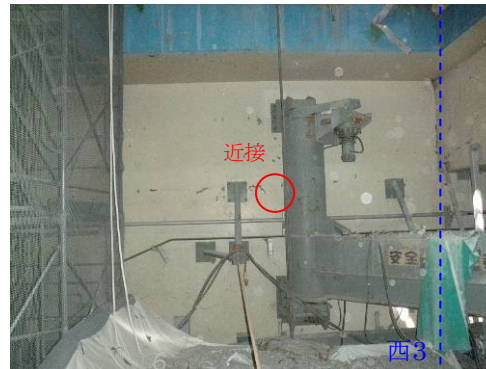
② 2階 西3-西4間外壁内面
(ひび割れ幅 0.3mm)

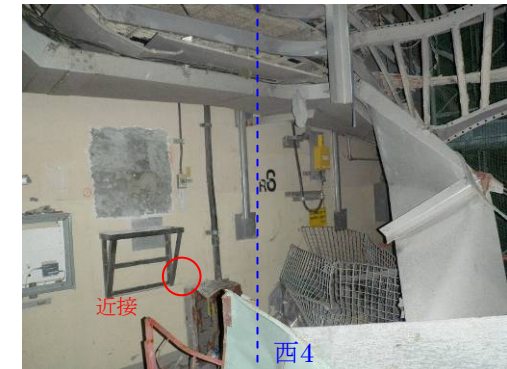
③ 2階 西4-西5間外壁内面
(ひび割れ幅 0.2mm)

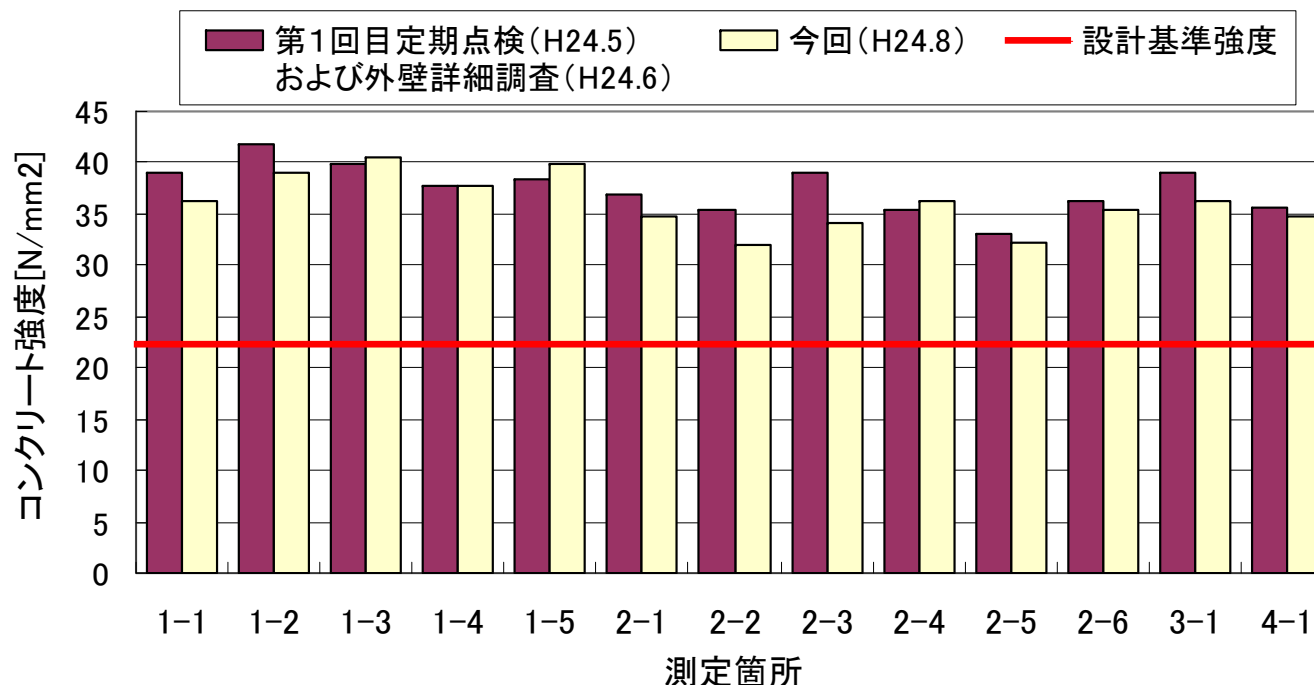
コンクリートの強度確認結果

➤コンクリート強度確認の結果、これまでの点検結果と同様に、全ての測定箇所設計基準強度以上（22.1N/mm²）であることを確認した。なお、測定箇所は前回の位置と若干異なること及びシュミットハンマーの測定誤差※¹を考慮すると、今回の測定結果は前回と比べても大きな差はないものといえる。
