調査団報告書

東日本大震災および津波による
福島第一原子力発電所の事故に関する
IAEA 国際専門家調査団

日本国 東京、福島第一原子力発電所、福島第二原子力発電所
および東海第二原子力発電所

2011 年 5 月 24 日～6 月 2 日

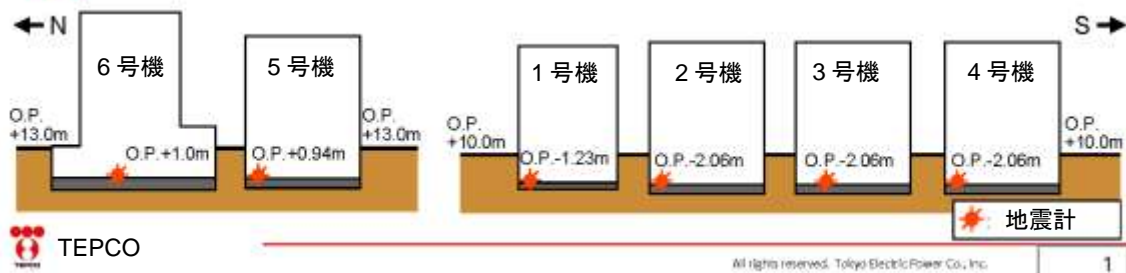
福島第一原子力発電所の原子炉建屋のベースマット・スラブでの観測

観測記録からの 最大加速度値 (ガル)			最大対応加速度値 (ガル)					静的水平 加速度 (ガル)
				新設計基準地震動 (Ss)			原設計基準地震動		
	NS	EW	UD	NS	EW	UD	NS	EW	
1号機	460	447	258	487	489	412	245		470
2号機	348	550	302	441	438	420	250		
3号機	322	507	231	449	441	429	291	275	
4号機	281	319	200	447	445	422	291	283	
5号機	311	548	256	452	452	427	294	255	
6号機	298	444	244	445	448	415	495	500

* 観測値は Ss の応答を超えていること、他の値は Ss の応答以内にあることを示している。

調査期間中、観測スペクトルと設計スペクトルの比較は、レビュー・チームに入手可能ではなかったため、行われなかった。基礎ベースマット・レベルでのピーク加速度については、超過を示さなかった 6 号機を除き、記録された最大応答加速度は S2 地震の原設計値を 1.13～2.2 倍超えた。

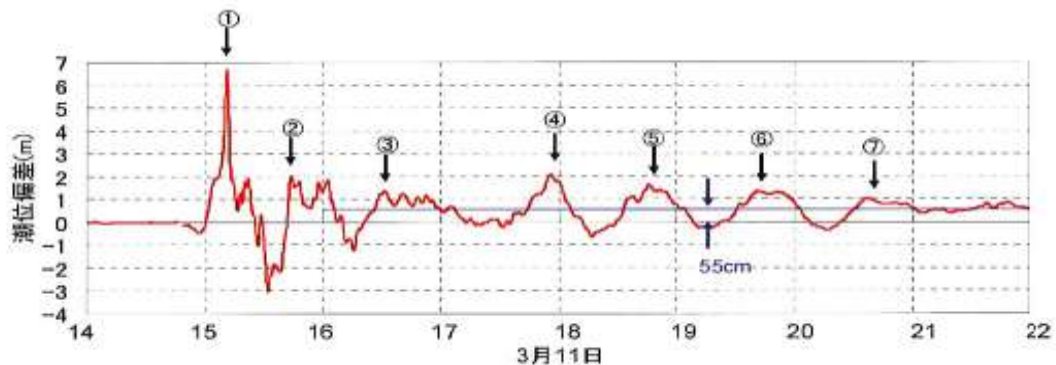
図-2 岩手南部沖GPS波浪計で捉えた津波の初期の波形

- 2011年3月11日14時46分にマグニチュード9.0の地震が発生し、44分後の15時30分頃に津波がサイトに到達した。遡上高さは約14~15 mで、プラントの主要地盤面よりかなり上方であった。これは、洪水、流体力、引きずり出された瓦礫の影響、砂・沈泥の沈積などの形で、安全機能の冠水、損壊、および崩壊を引き起こした。沖合の岩手南部沖の検潮器に観測された記録を、下図に見ることができる。
