#### IV. 福島原子力発電所等の事故の発生・進展

##### 1. 福島原子力発電所の概要

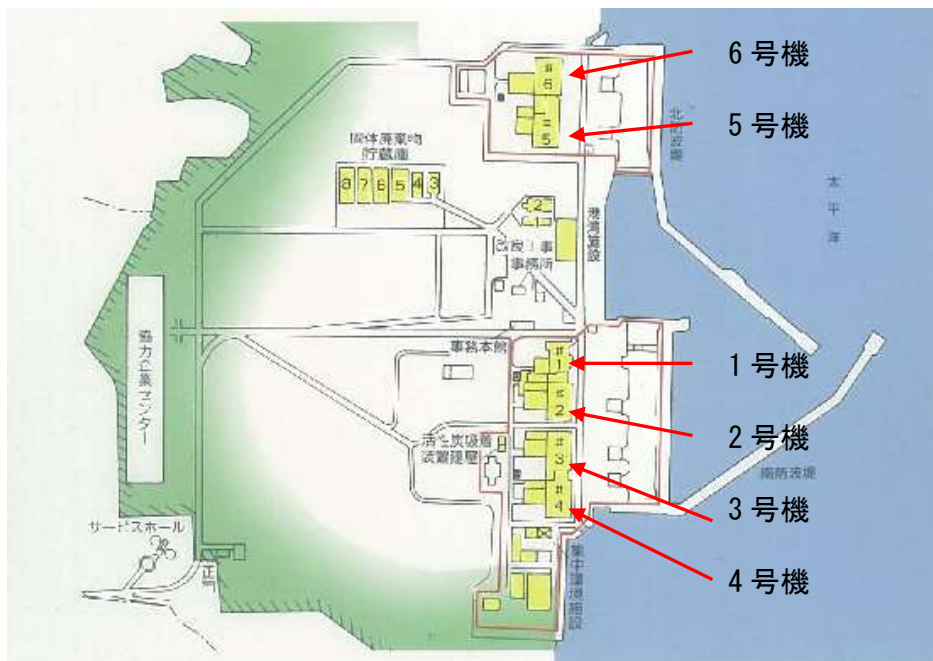
図IV-1-1 福島第一原子力発電所 一般配置図

福島第一原子力発電所は、福島県双葉郡大熊町と双葉町に位置し、東は太平洋に面している。敷地は、海岸線に長軸をもつ半長円上の形状となっており、敷地面積は約 350 万 m<sup>2</sup> である。同発電所は、東京電力が初めて建設・運転した原子力発電所であり、1971 年 3 月に 1 号機が営業運転を開始して以来、順次増設を重ね、現在 6 基の原子炉を有しており、総発電設備容量は 469 万 6 千 kW となっている。

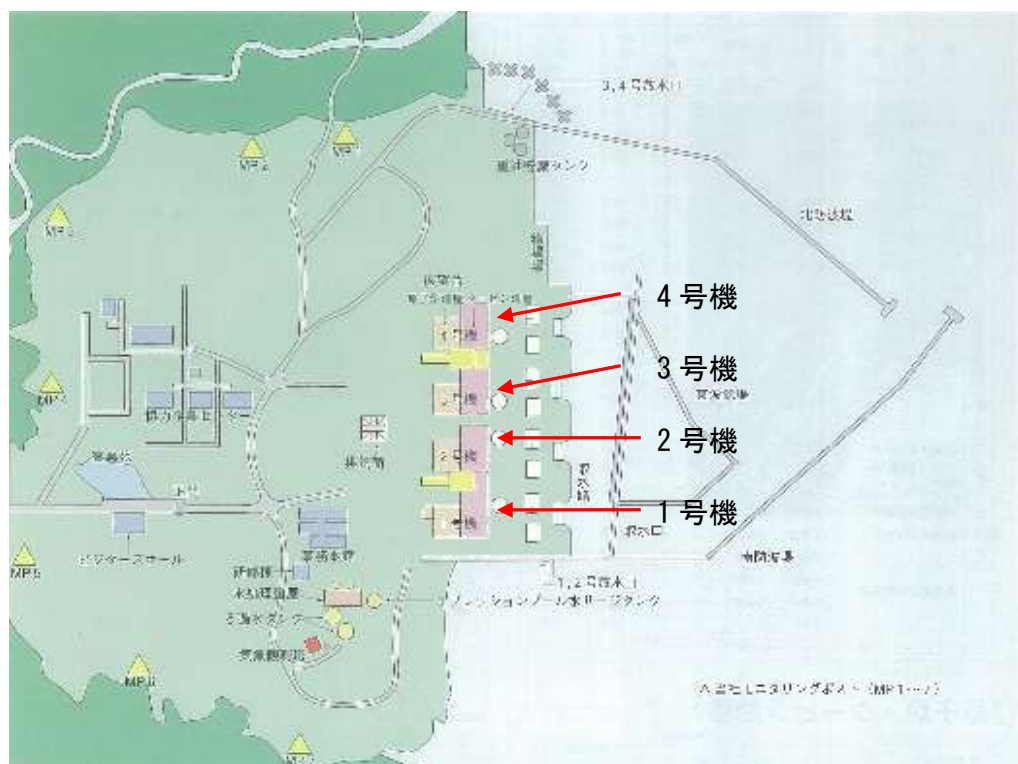
図IV-1-2 福島第二原子力発電所 一般配置図

福島第二原子力発電所は、福島第一原子力発電所の約12km南の福島県双葉郡富岡町と楡葉町に位置し、東は太平洋に面している。敷地の形状は、ほぼ正方形となっており、敷地面積は約147万m<sup>2</sup>である。同発電所は、1982年4月に1号機が営業運転を開始して以来、順次増設して、現在計4基の原子炉を有しており、総発電設備容量は440万kWとなっている。

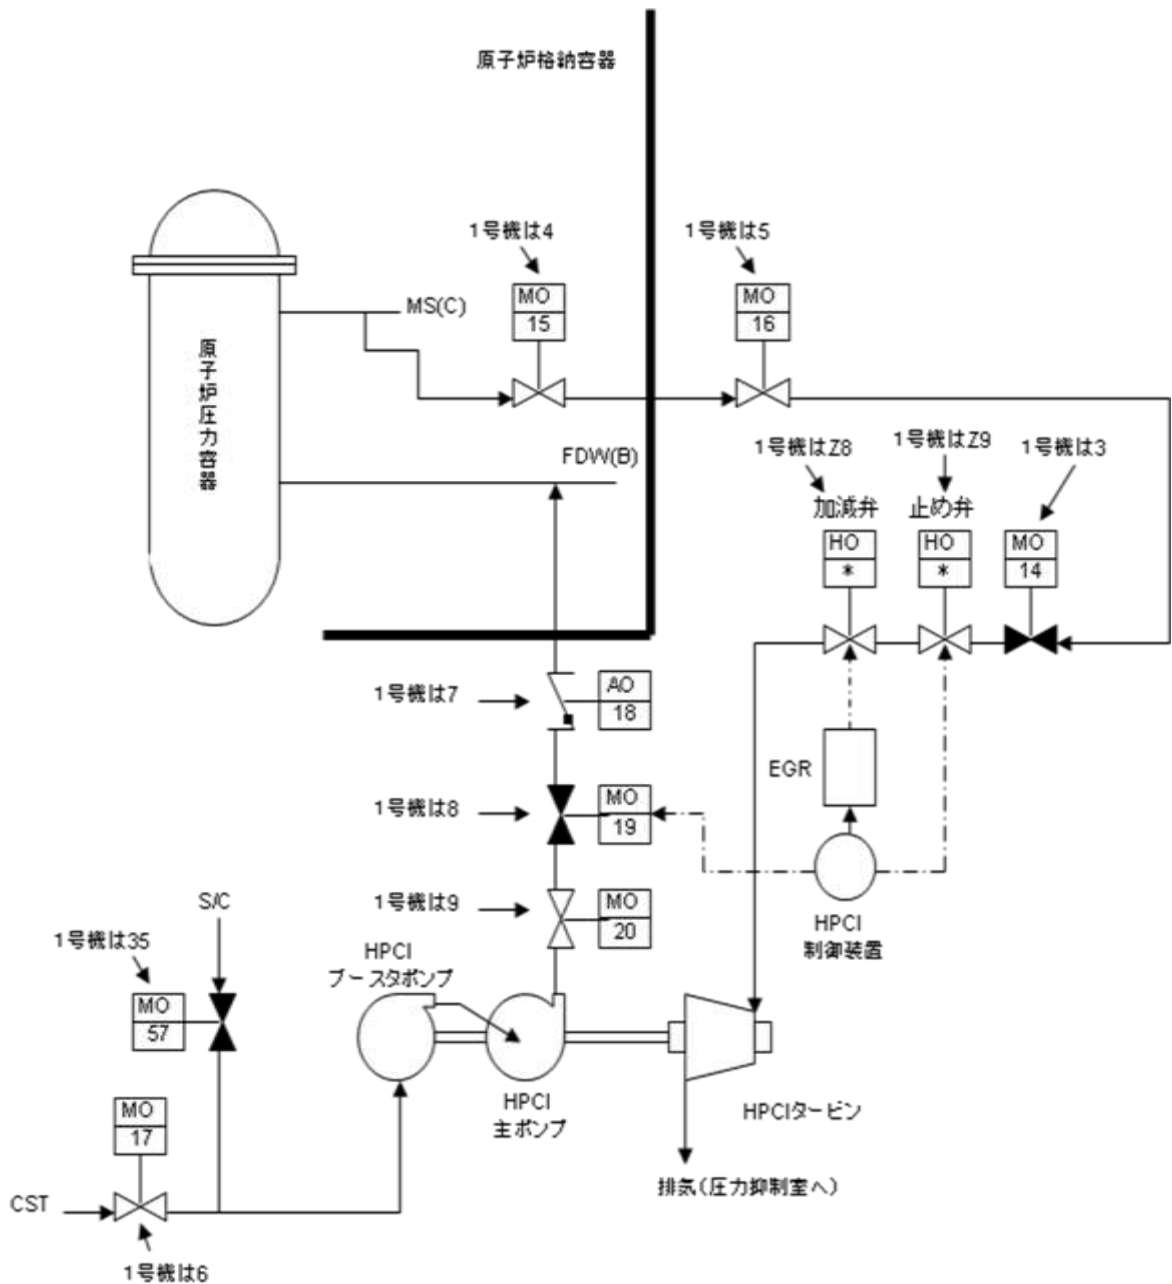
図IV-2-3 高圧注水系 系統構成図 (1 から 3 号機)

※1: 通常運転時、MO-15, 16, 17, 20弁およびHO弁は「開」、MO-14, 19弁は「閉」。  
起動時14弁, 19弁「開」。

※2: MO-15弁はAC電源、電源喪失にて動作不能(as is)。

その時、各弁駆動電源(※2, ※3に記載)が生きていれば各弁閉。既に各弁駆動電源が喪失していれば動作不能(as is)。

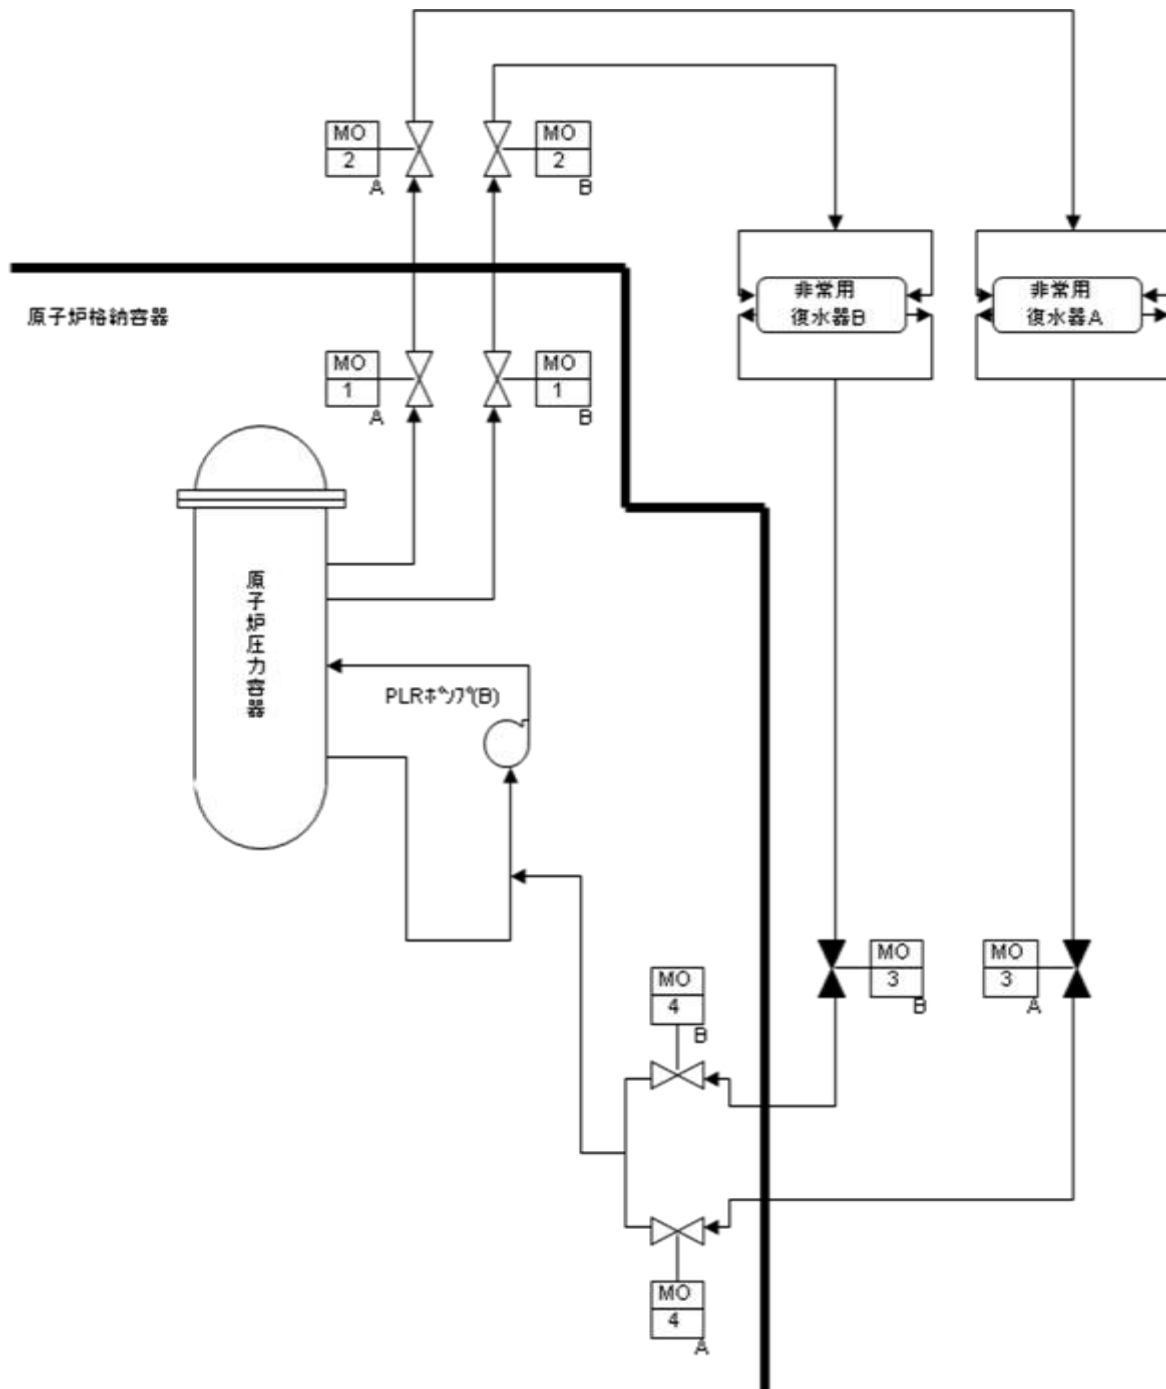
図IV-2-4 非常用復水器 系統構成図 (1号機)

- ※1: 通常運転時(待機状態)、MO-1, 2, 4弁は「開」、MO-3弁は「閉」。起動時3弁「開」。
  - ※2: MO-1, 4弁はAC電源、電源喪失にて動作不能(as is)。
  - ※3: MO-2, 3弁はDC電源(隔離論理回路と同電源)、電源喪失にて動作不能(as is)。
  - ※4: DC電源喪失時は隔離(閉)論理回路作動。
- その時、各弁駆動電源(※2, ※3に記載)が生きていれば各弁開。既に各弁駆動電源が喪失していれば動作不能(as is)。

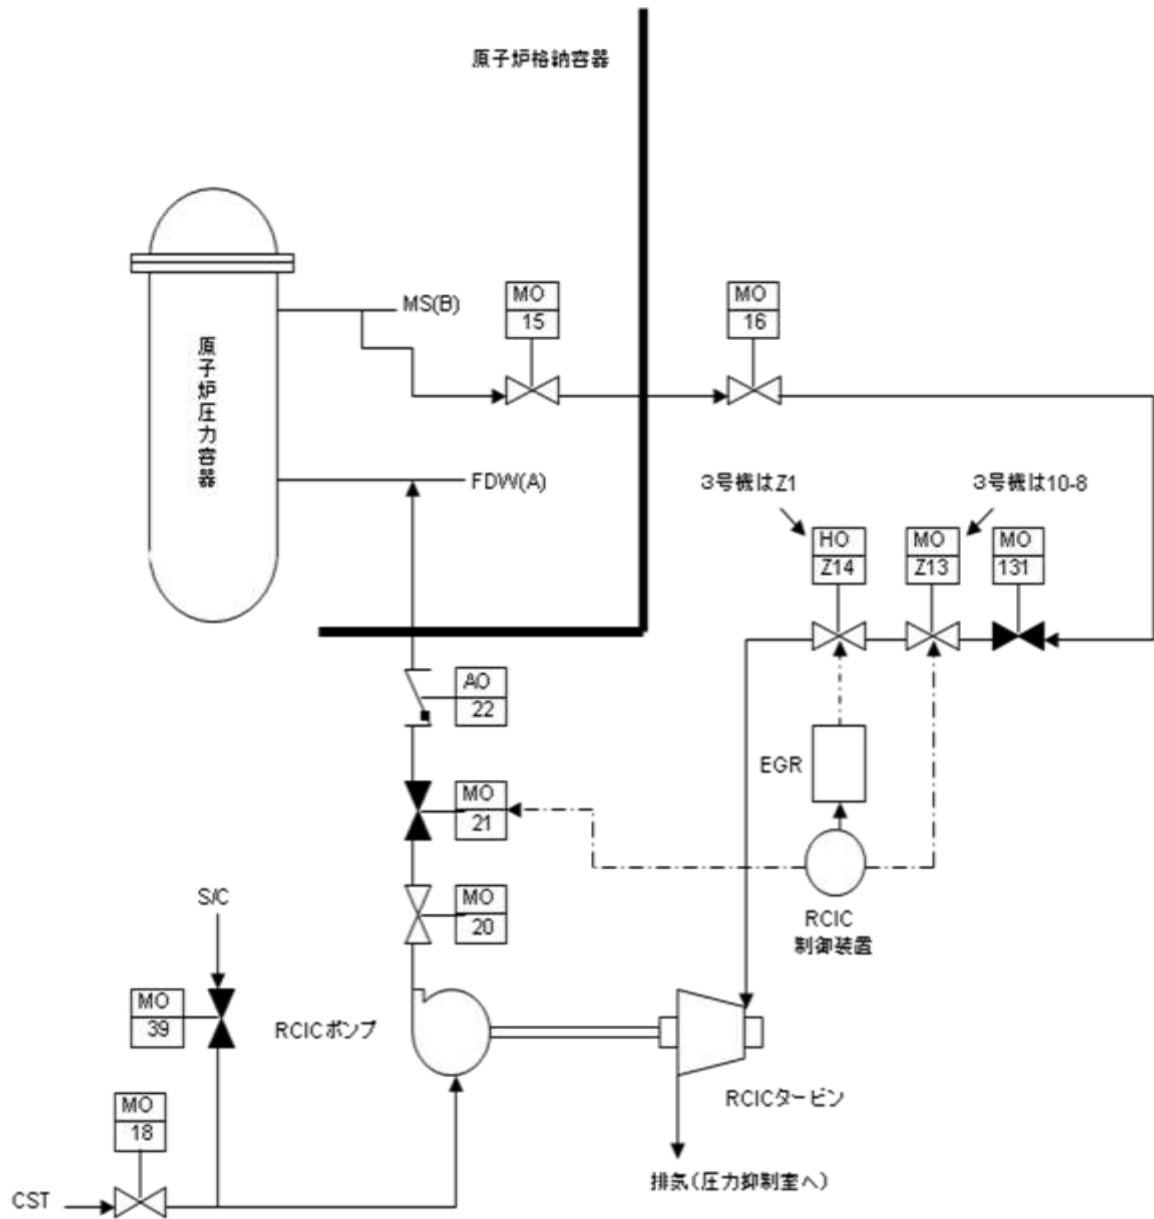
図IV-2-5 原子炉隔離時冷却系 系統構成図 (2、3号機)

- ※1:通常運転時(待機状態)、MO-15, 16, 18, 20, Z13弁およびHO-Z14は「開」、MO-131, 21弁は「閉」。起動時131弁, 21弁「開」。
- ※2:MO-15弁はAC電源、電源喪失にて動作不能(as is)。
- ※3:MO-16, 18, 20, 21, 131弁はDC電源(隔離論理回路とは別電源)、電源喪失にて動作不能(as is)。
- ※4: DC電源喪失時は隔離(閉)論理回路作動。  
その時、各弁駆動電源(※2, ※3に記載)が生きていれば各弁開。既に各弁駆動電源が喪失していれば動作不能(as is)。

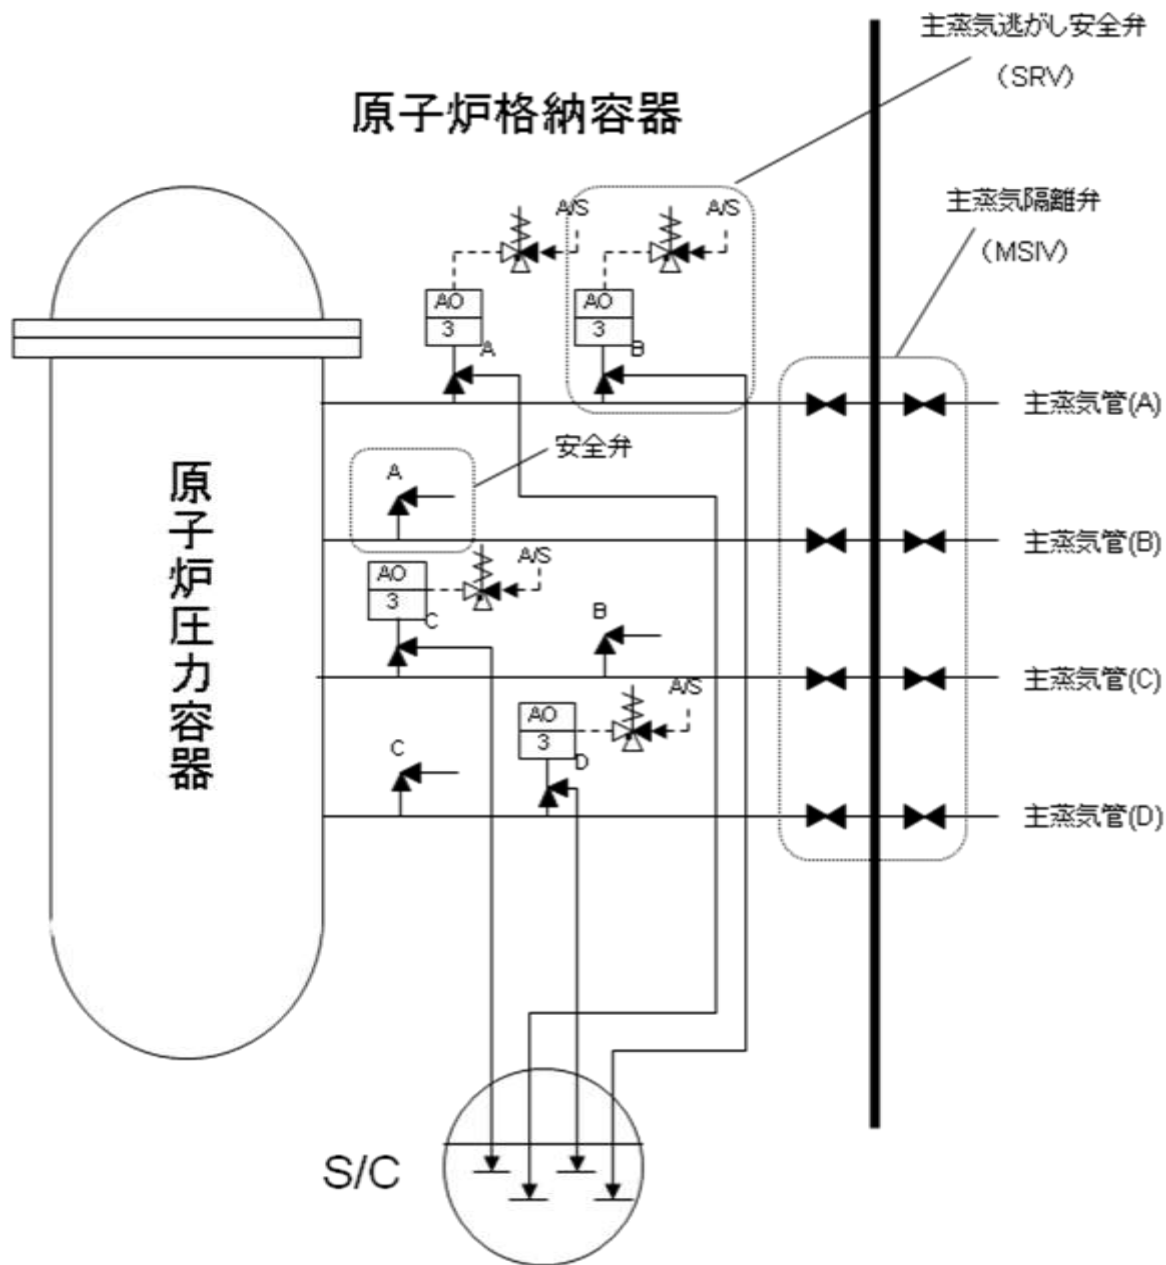
図IV-2-6 主蒸気逃がし安全弁 系統構成図 (1号機)

※1:主蒸気逃し安全弁(4弁)はAO弁で、開駆動空気は空気供給ラインの電磁弁が励磁することで供給される。  
 電源喪失時は電磁弁が無励磁となり、主蒸気逃し安全弁は「閉」状態となる。

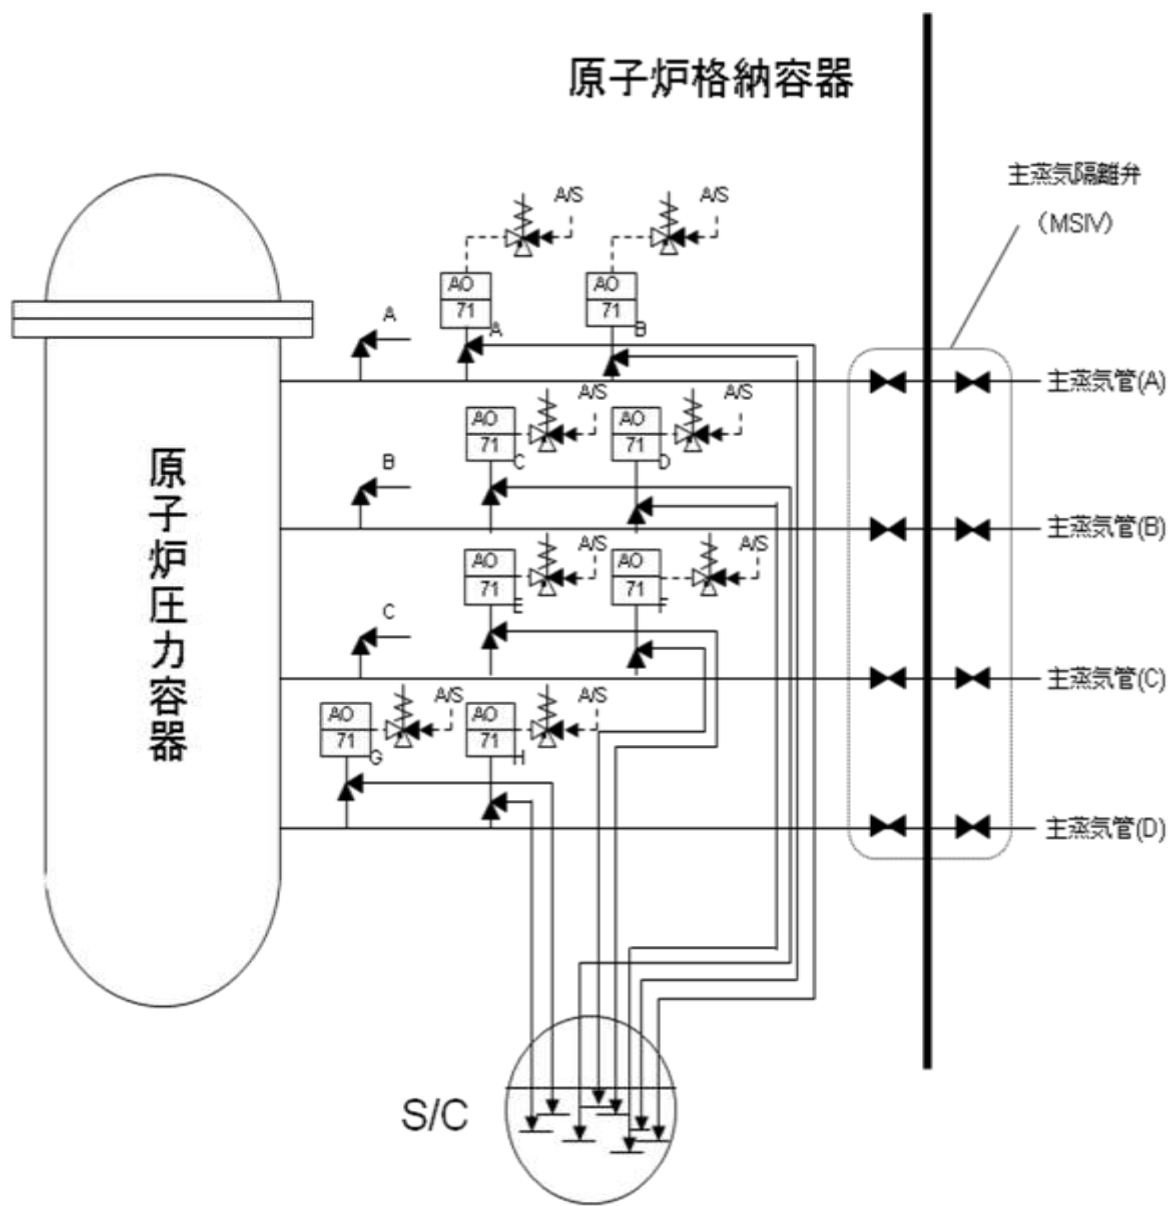
図IV-2-7 主蒸気逃がし安全弁 系統構成図 (2、3号機)

※1:主蒸気逃し安全弁(8弁)はAO弁で、開駆動空気は空気供給ラインの電磁弁が励磁することで供給される。  
電源喪失時は電磁弁が無励磁となり、主蒸気逃し安全弁は「閉」状態となる。

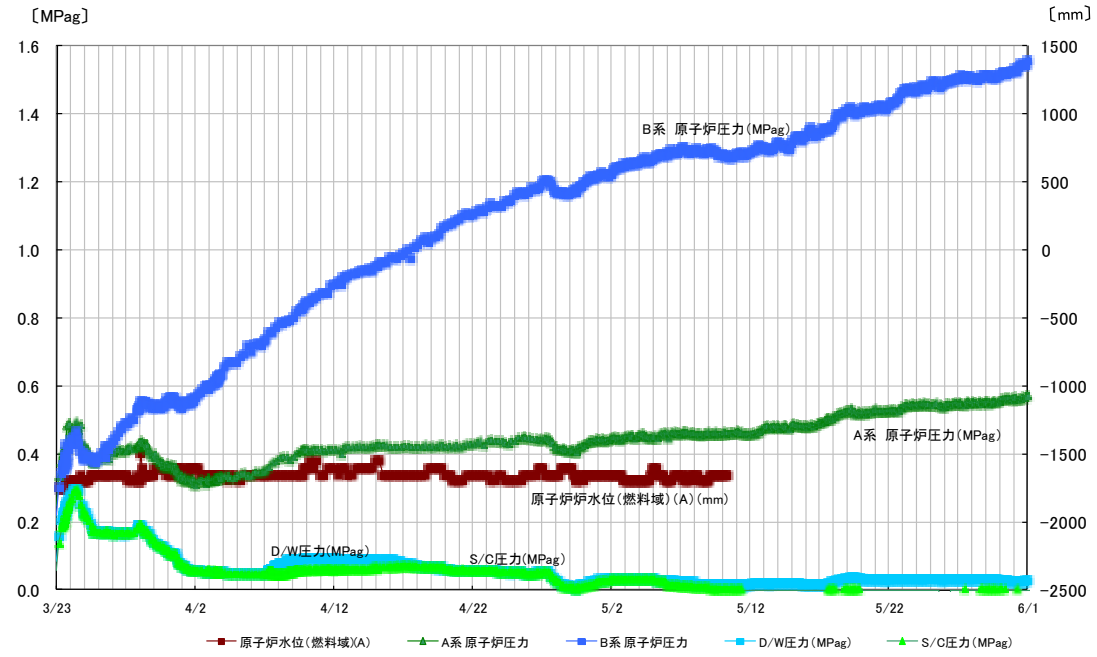
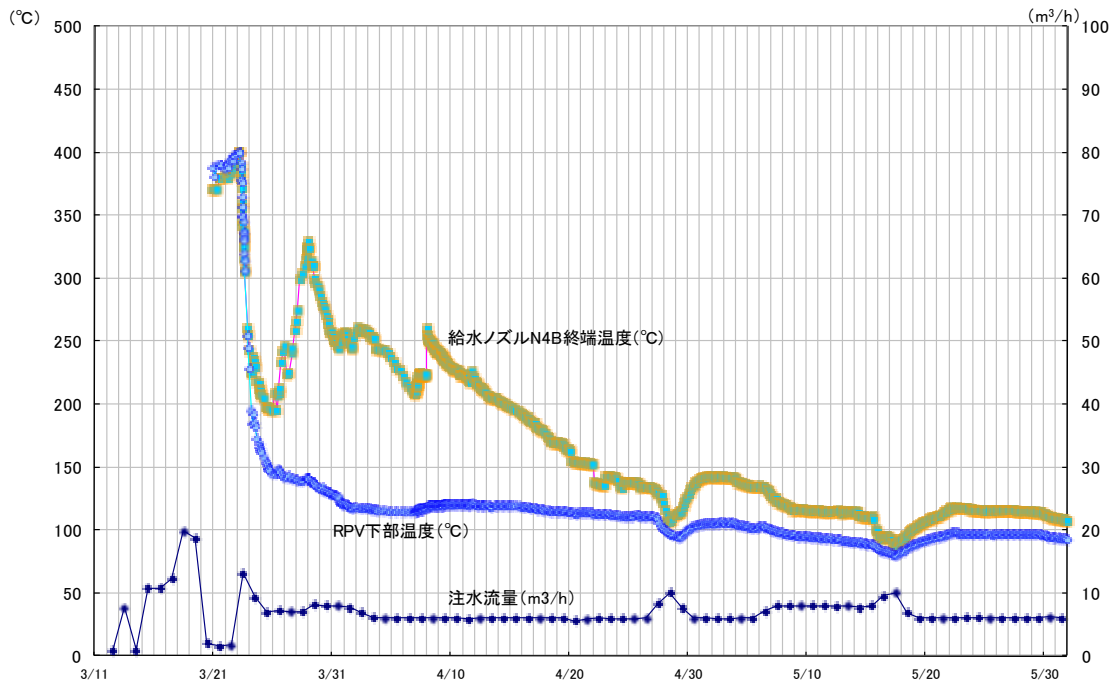
図IV-5-1 主要パラメータの変化【1F-1】(3月11日から5月31日)

3 月 12 日に D/W 圧力が PCV の最高使用圧力（0.427MPag）を超えて最高で約 0.7MPag に上昇しており、3 月 23 日には D/W 温度がオーバースケール（400℃以上）していること等から、現時点では、フランジ部のガスケットや貫通部のシールの性能が劣化しているものと推定される。4 月 7 日から開始された窒素封入により約 0.05MPa の圧力上昇が観測されたことから、その時点での D/W からの漏えい率は約 4%/h 程度と推定した。その後においては、PCV の状況に大きな変動は確認されていない。

4 月 7 日の窒素封入を行う前までは、D/W 圧力と S/C 圧力がほぼ同一であり、S/C 圧力が D/W 圧力より 5kPa 高い状態から均圧となるタイミングが 4 月 3 日までに数度あったことから、それまでの間はベント管及び D/W-S/C 間の真空破壊弁が水没していなかったものと現時点では推定される。現在、東京電力においては D/W の水位を推定するべく検討を進めている。

S/C 圧力は 3 月 23 日以降、一時約 0.3MPag となった後低下したものの、しばらく正圧の状態が観測されており、現時点では S/C に大きな損傷はないものと推定される。

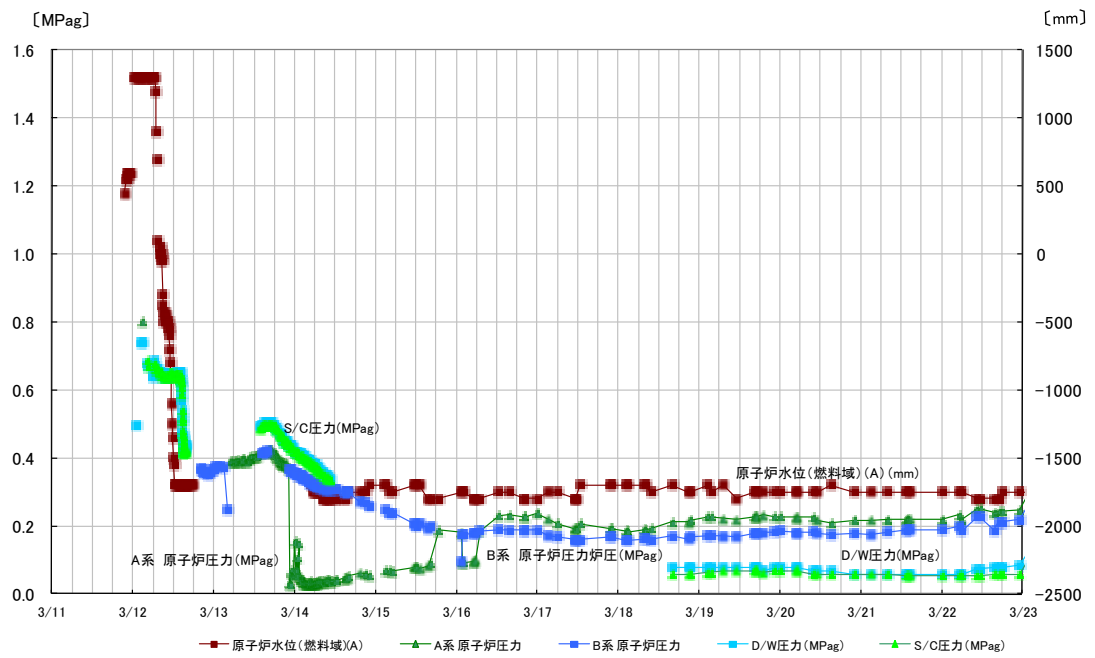
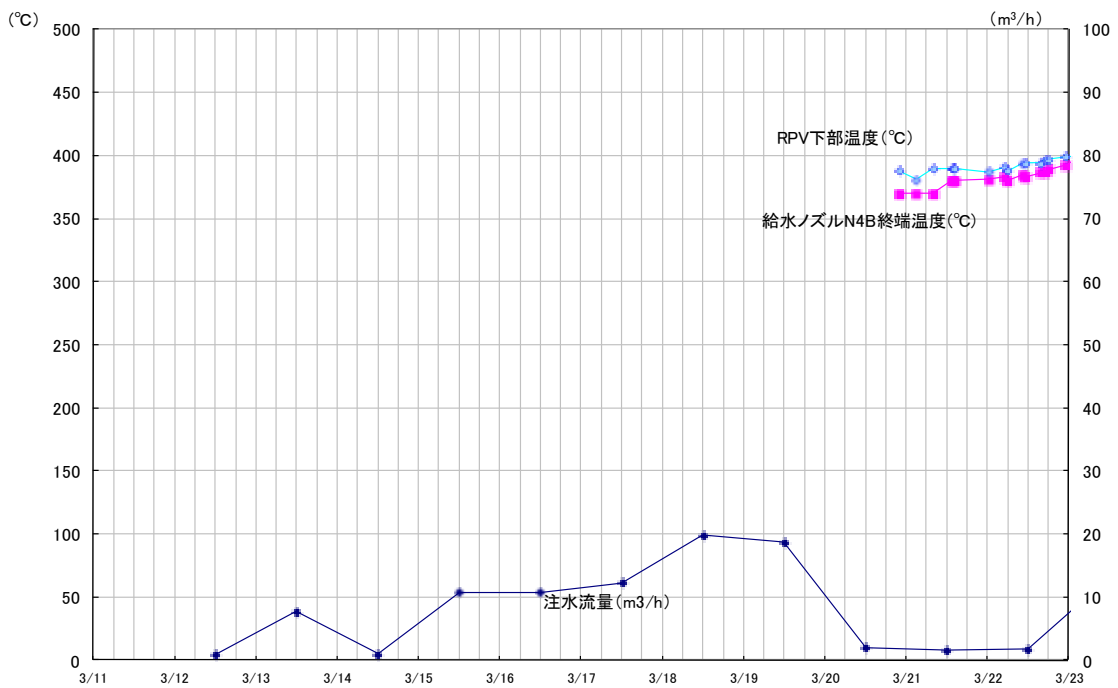
図IV-5-2 主要パラメータの変化【1F-1】(3月11日から3月23日)

PCV の D/W 圧力はウェットベント操作前の 3 月 12 日 6 時頃から少し低下傾向が見られることから、PCV からの漏えいがあった可能性がある。また、3 月 12 日 14 時頃から空気作動弁（AO 弁）駆動用に仮設の空気圧縮機を設置してウェットベントの操作が実施され、D/W 圧力が低下したものと推定される。しかし、D/W 圧力の計測が再開された 3 月 13 日 14 時頃には 0.6MPag に圧力が上昇しており、PCV ベントラインが何らかの原因により閉止され、圧力が再度低下し始めた 18 時に放出が再開した可能性も考えられる。

3 月 13 日には RPV 圧力が 0.5MPag まで低下し D/W 圧力との逆転が生じたが、双方ともにデータ欠落期間があるため、詳細検討は困難な状況である。

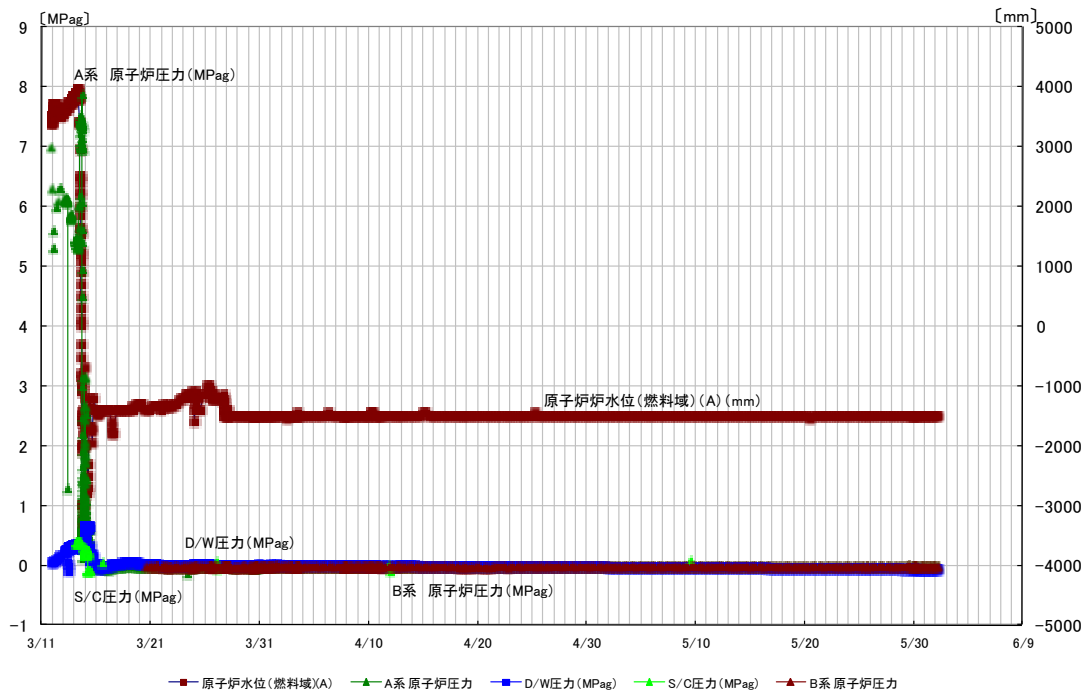
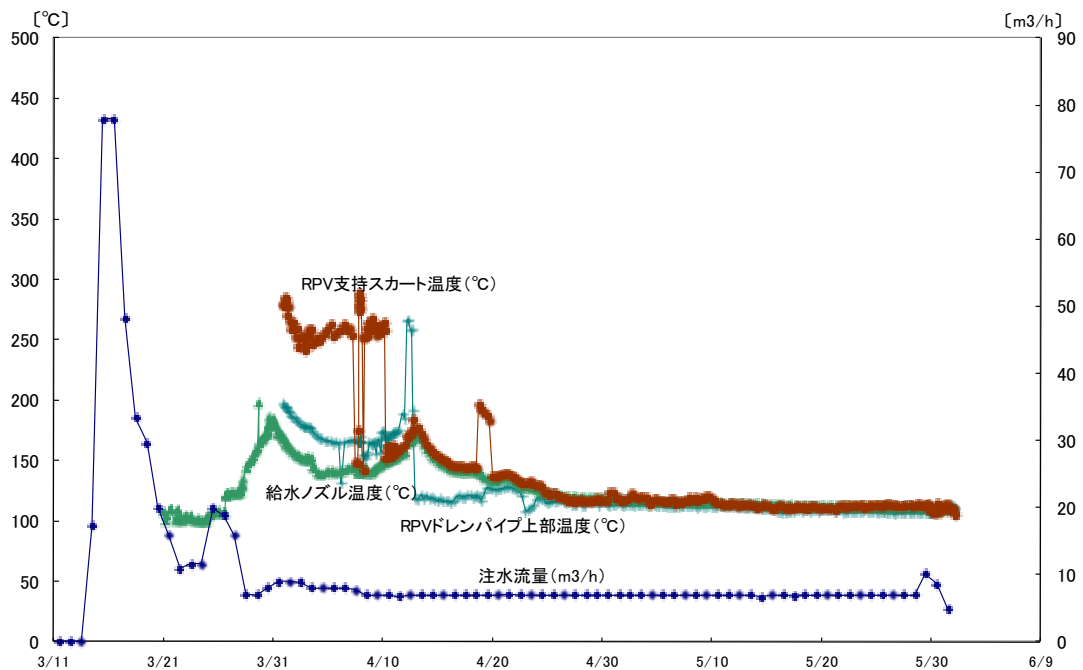
図IV-5-4 主要パラメータの変化【1F-2】(3月11日から5月31日)

3月15日に D/W 圧力が PCV の最高使用圧力（0.427MPag）を超えて最高で約 0.6MPag に上昇していること等から、現時点では、フランジ部のガスケットや貫通部のシールの性能が劣化しているものと推定される。D/W 圧力は大気圧近傍（0MPag）に維持されており、現時点では崩壊熱による発生蒸気は D/W からこうした劣化部分を通じて外部に放出されているものと推定される。

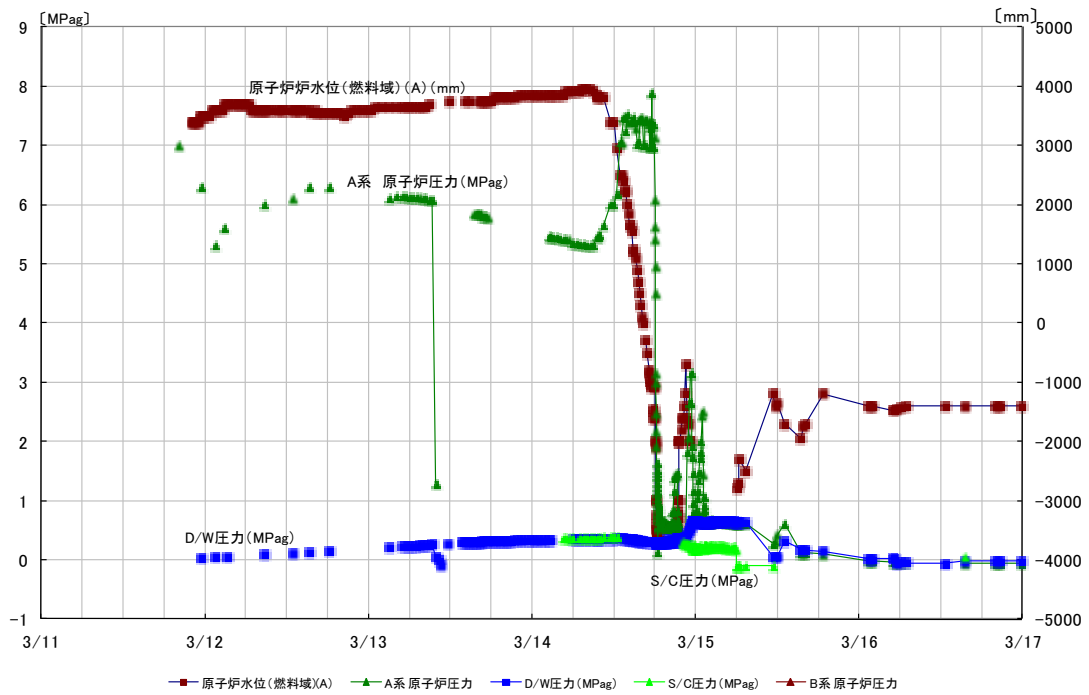
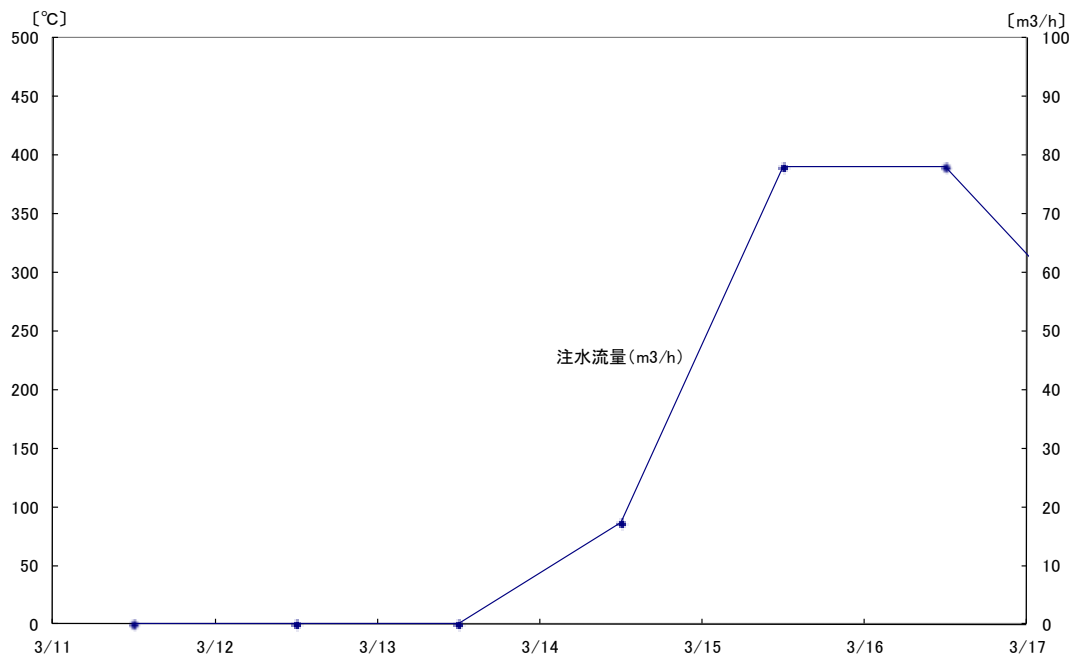
図IV-5-5 主要パラメータの変化【1F-2】(3月11日から3月17日)

これらの推定に加え、その後水位の回復が見られていないこと、さらに 3 月 15 日 0 時頃には D/W 及び S/C の格納容器雰囲気モニタ (CAMS) 計測値が 3~4 桁上昇していることから、この時期に燃料が損傷したものと現時点では推定される。また、東京電力は、14 日夕刻から消防車で代替注水を実施していると報告しているが、水位の回復に至っていないことから、原子炉圧力との関係で所要の性能を発揮しなかった可能性がある。どの程度機能したのかについては、各機器等の状況などの詳細調査や解析による分析が必要である。

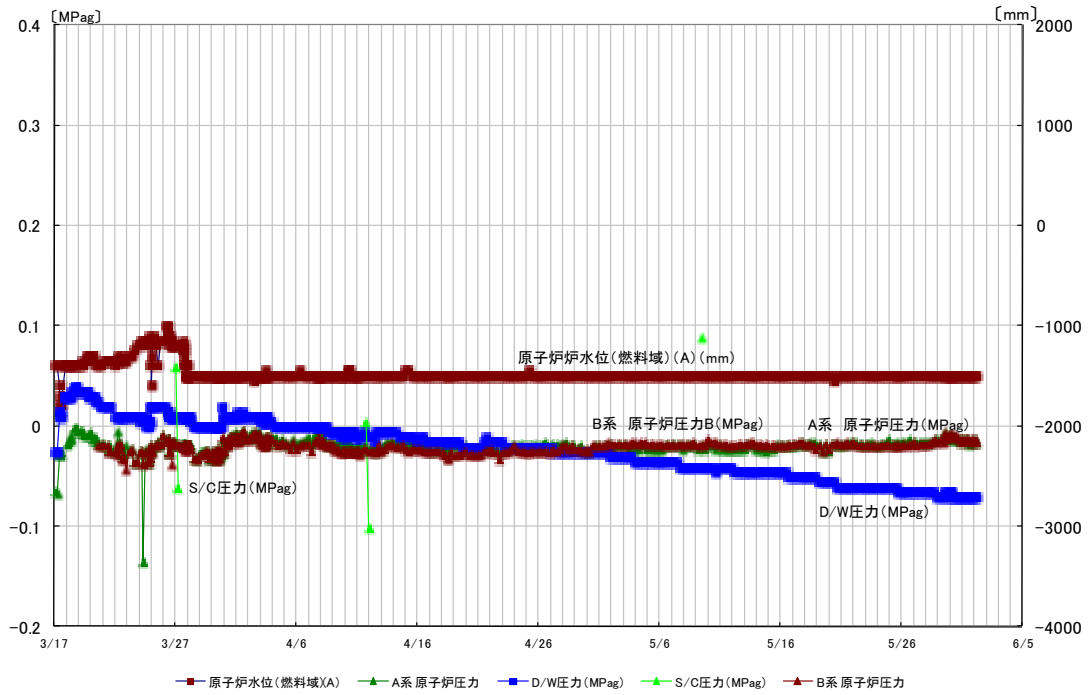
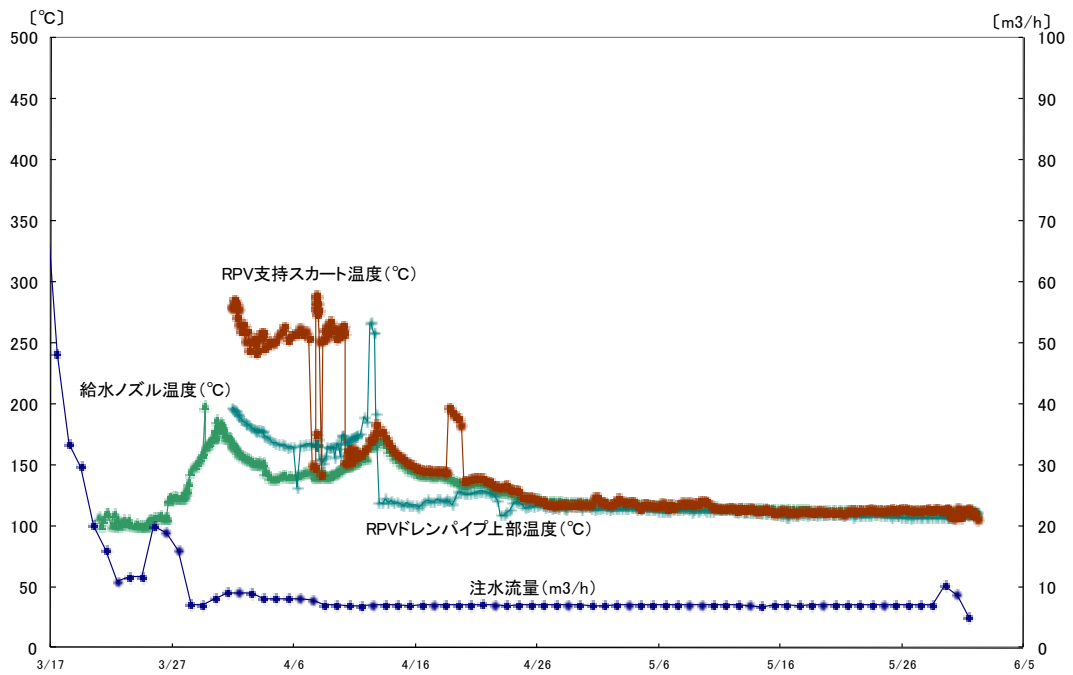
図IV-5-6 主要パラメータの変化【1F-2】(3月17日から5月31日)

RPV 温度は、既に注水流量が確保された後の3月20日から計測されている。計測開始後は概ね 100°C 近傍で安定し、注水流量を下げた3月29日以降は概ね 150°C 近傍で推移していたことから、現時点では、燃料の相当量は RPV 内にあるものと推定される。ただし、RPV 底部が損傷し、燃料の一部が D/W フロア（下部ペデスタル）に落下して堆積している可能性も現時点では否定できない。

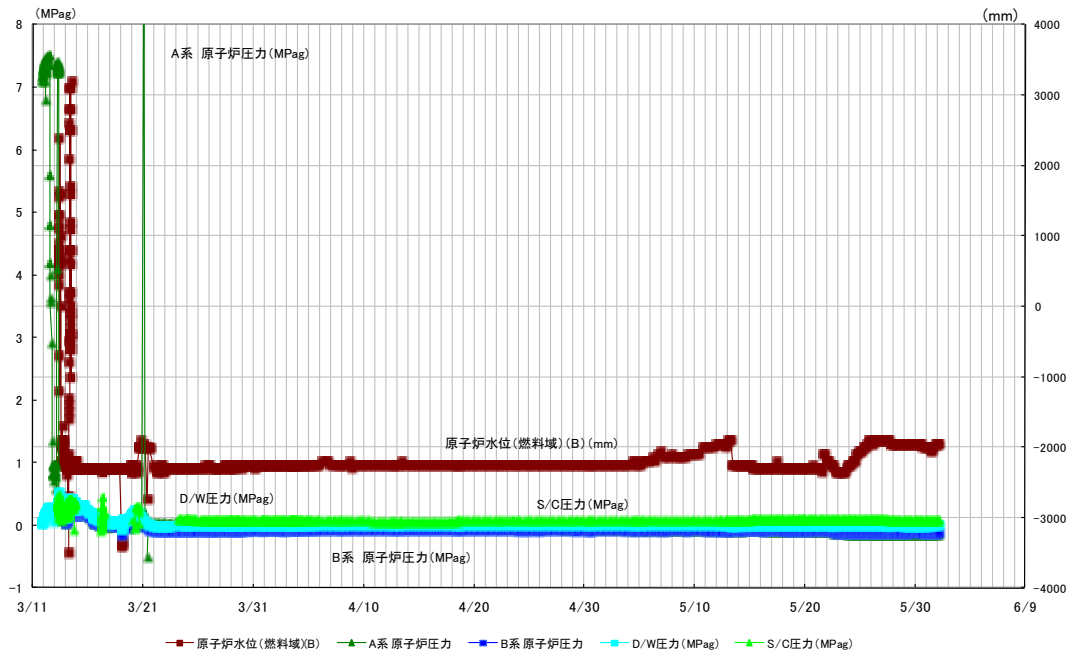
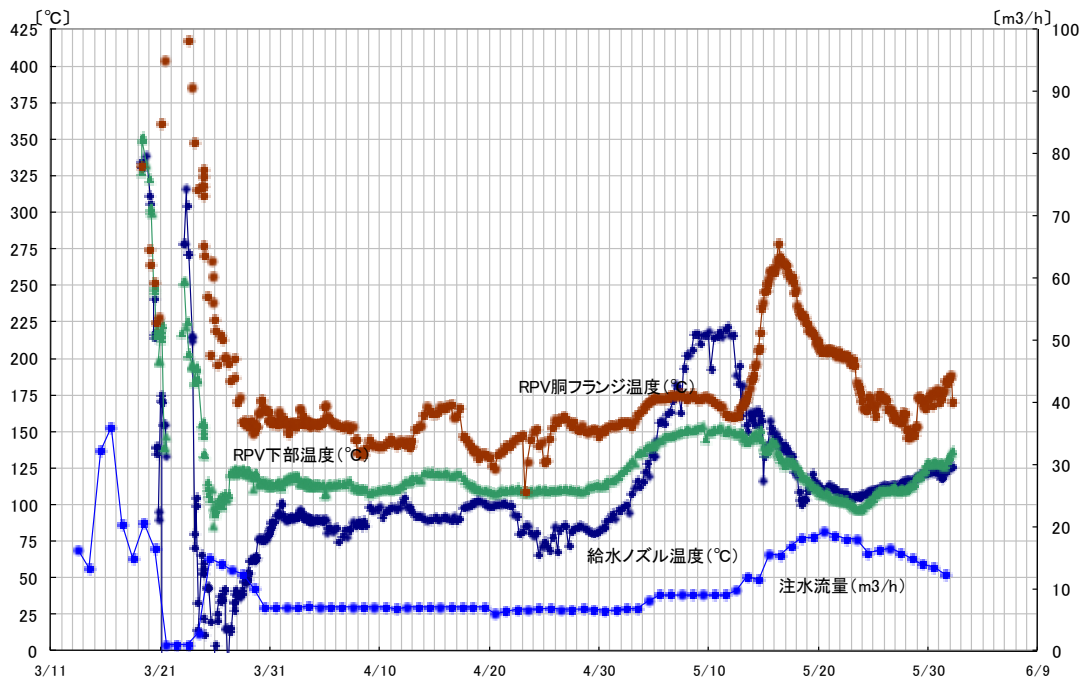
図IV-5-4 主要パラメータの変化【1F-3】(3月11日~5月31日)

3月13日にD/W圧力及びS/C圧力がPCVの最高使用圧力(0.427MPag)を超えて最高で約0.5MPagに上昇していること等から、現時点ではフランジ部のガスケットや貫通部のシールの性能が劣化しているものと推定される。D/W圧力は大気圧近傍(0MPag)に維持されており、現時点では崩壊熱による発生蒸気はD/Wから外部に放出されているものと推定される。

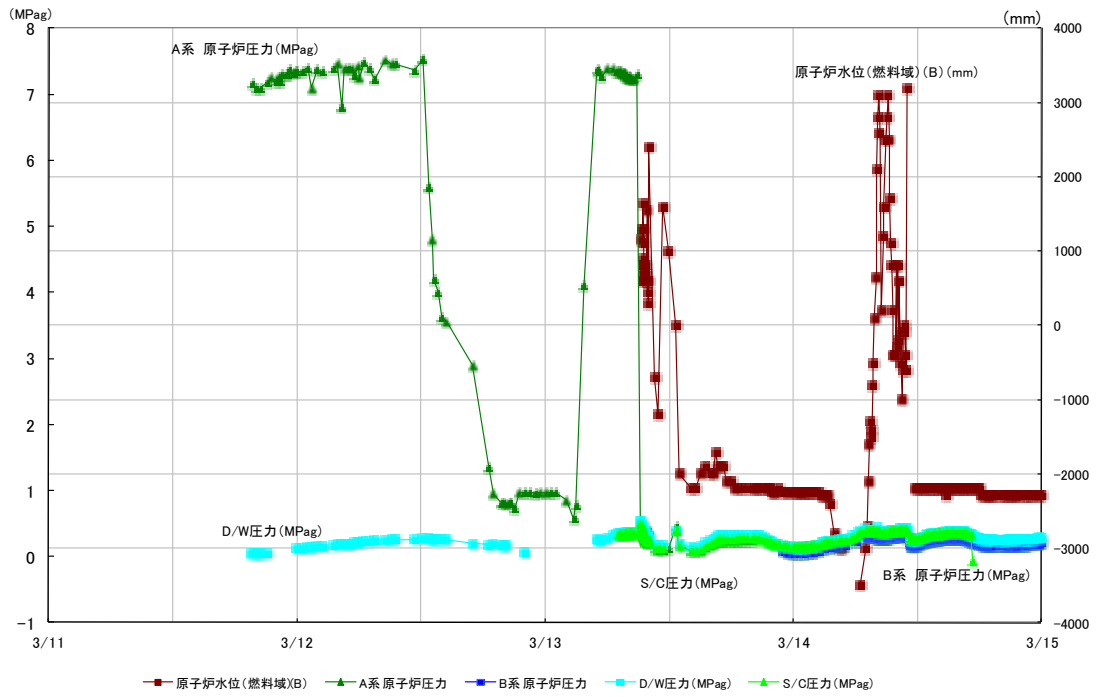
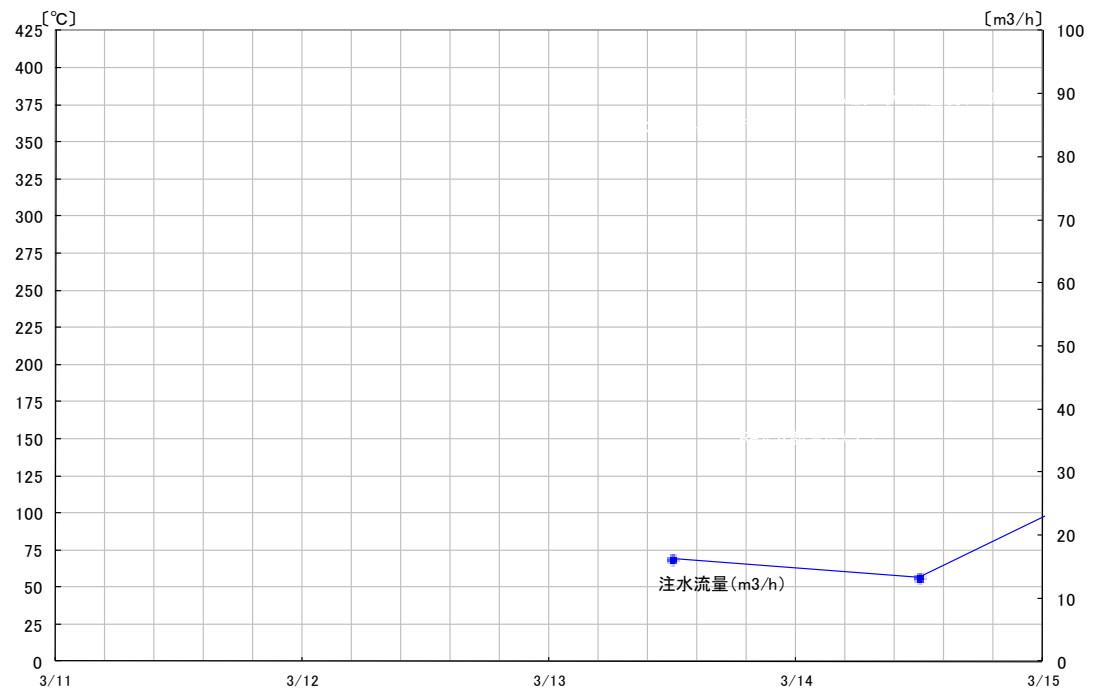
図IV-5-5 主要パラメータの変化【1F-3】(3月11日~3月15日)

12 日 12 時 30 分頃からの圧力低下については、6 時間以上かけて低下したことを踏まえると、大規模漏えいとは考えにくい。原因として、圧力低下の開始時間が、HPCI の起動時刻とほぼ一致し、また HPCI の稼働停止に伴い上昇していることから、HPCI 系統からの蒸気流出の可能性はある。

HPCI の停止により、原子炉圧力は約 7MPa の運転圧力を超えたが、SRV が作動し S/C に蒸気が放出されることにより、約 7MPa で推移し、この間に原子炉水位が低下し、燃料が損傷したものと現時点では推定される。

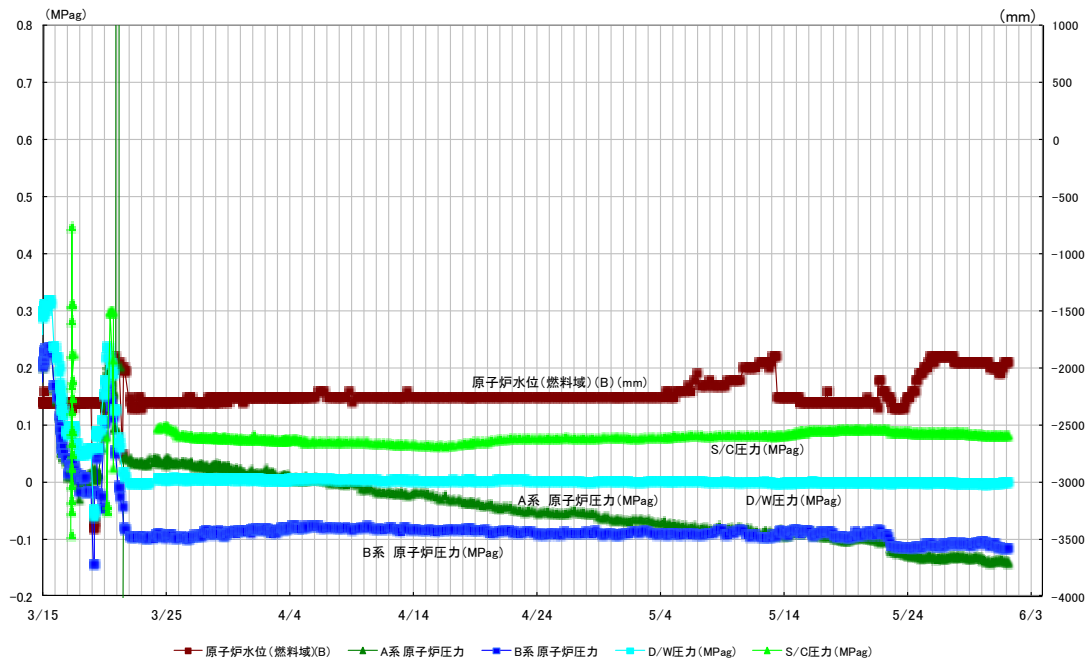
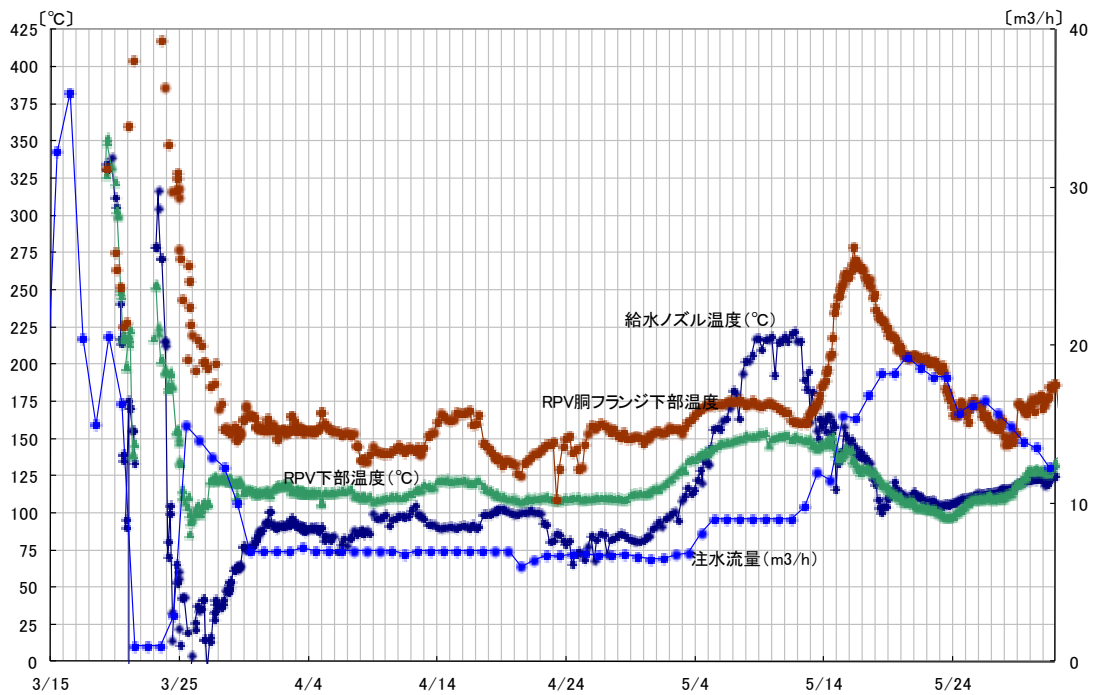
図IV-5-6 主要パラメータの変化【1F-3】(3月15日~5月31日)

RPV 温度は、3月20日にRPV圧力の上昇による注水流量の低下があって一部がオースケール(400°C以上)したが、3月24日に注水流量が確保されたことにより温度は低下し、100°C近傍で安定していたことから、燃料の相当量はRPV内にあるものと考えられる。ただし、RPV底部が損傷し、燃料の一部がD/Wフロア(下部ペDESTAL)に落下して堆積している可能性も現時点では否定できない。

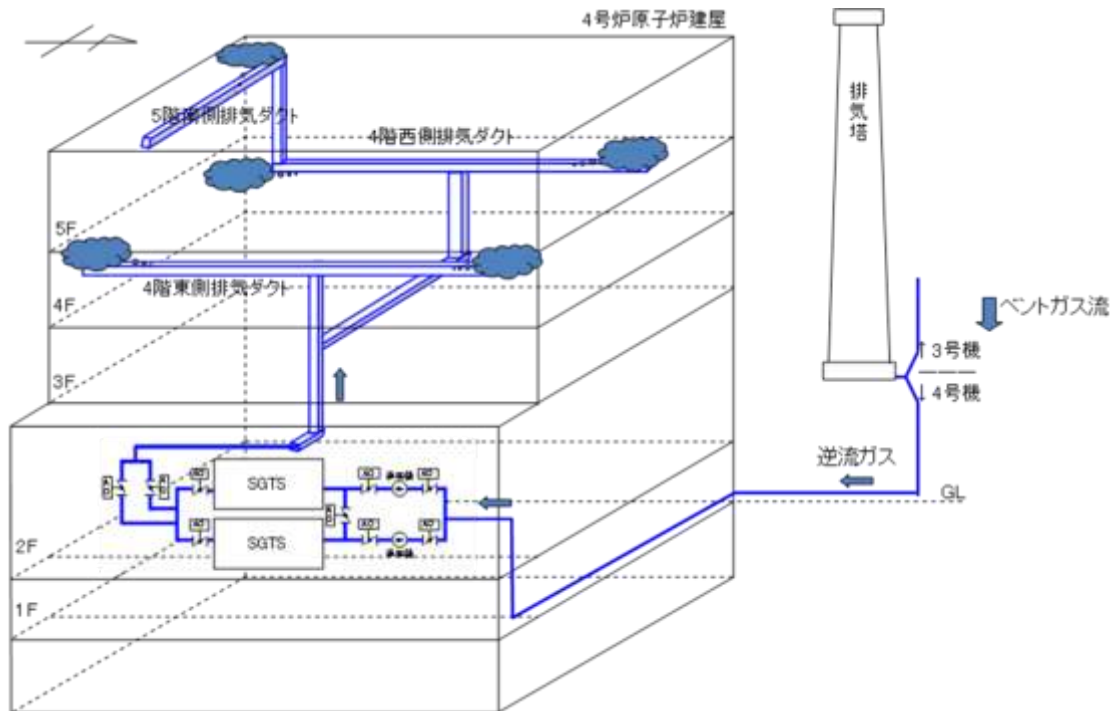
図IV-5-10 3号機から4号機への水素の流入経路（推定）

原子炉建屋の爆発については、現場確認に制約があるため確かなことは不明である。例えば、水位の低下により貯蔵している使用済燃料が露出し、温度が上昇することで被覆管のジルコニウムと水蒸気が反応して発生した水素が起因となったとすると、貯蔵している使用済燃料の崩壊熱から想定される水温の上昇及び水位の低下から推定される。そうした現象が発生するべき時期よりも速い段階で起きたことになる。そのため、現時点では、使用済燃料プールでの亀裂発生や、温度上昇による激しい沸騰（フラッシング）での溢水発生など付加的な水位低下を考慮しなければならない。一方、コンクリートポンプ車を用いてプール水を採取し、核種分析を行った結果は表Ⅳ-5-4 のとおりであり、これから大規模な燃料の損傷はなかったものと推定されること、また、プールの現状について目視による点検の結果、水漏れは確認されないなど、亀裂の存在等といったプールの損傷についても確認されていない。他方、隣接している 3 号機では炉心損傷により多量の水素が発生したものと推定しており、その一部は PCV ベントにより放出を行っている。また、図Ⅳ-5-10、図Ⅳ-5-11 に示すように PCV ベントの排気管が排気筒の手前で 4 号機の排気管と合流しており、4 号機の非常用ガス処理設備では逆流を防止できる止め弁が設置されていなかったことが分かっており、3 号機のベントにより排出された水素が流入してきた可能性がある。
