#### IV. 福島原子力発電所等の事故の発生・進展

##### 1. 福島原子力発電所の概要

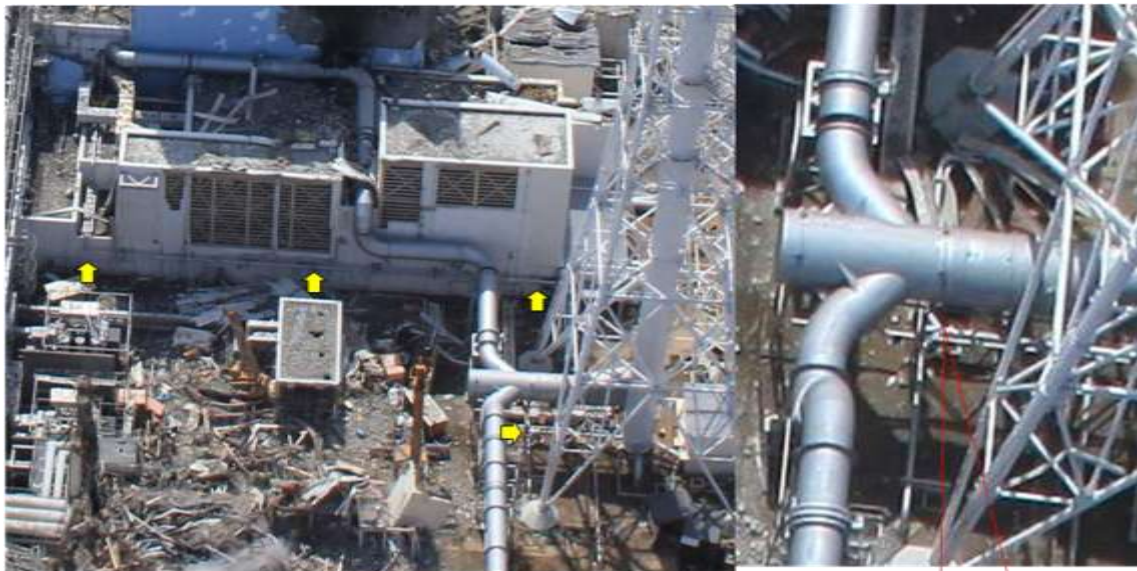
図IV-5-11 非常用ガス処理系排気管

原子炉建屋の爆発については、現場確認に制約があるため確かなことは不明である。例えば、水位の低下により貯蔵している使用済燃料が露出し、温度が上昇することで被覆管のジルコニウムと水蒸気が反応して発生した水素が起因となったとすると、貯蔵している使用済燃料の崩壊熱から想定される水温の上昇及び水位の低下から推定される。そうした現象が発生するべき時期よりも速い段階で起きたことになる。そのため、現時点では、使用済燃料プールでの亀裂発生や、温度上昇による激しい沸騰（フラッシング）での溢水発生など付加的な水位低下を考慮しなければならない。一方、コンクリートポンプ車を用いてプール水を採取し、核種分析を行った結果は表Ⅳ-5-4 のとおりであり、これから大規模な燃料の損傷はなかったものと推定されること、また、プールの現状について目視による点検の結果、水漏れは確認されないなど、亀裂の存在等といったプールの損傷についても確認されていない。他方、隣接している 3 号機では炉心損傷により多量の水素が発生したものと推定しており、その一部は PCV ベントにより放出を行っている。また、図Ⅳ-5-10、図Ⅳ-5-11 に示すように PCV ベントの排気管が排気筒の手前で 4 号機の排気管と合流しており、4 号機の非常用ガス処理設備では逆流を防止できる止め弁が設置されていなかったことが分かっており、3 号機のベントにより排出された水素が流入してきた可能性がある。

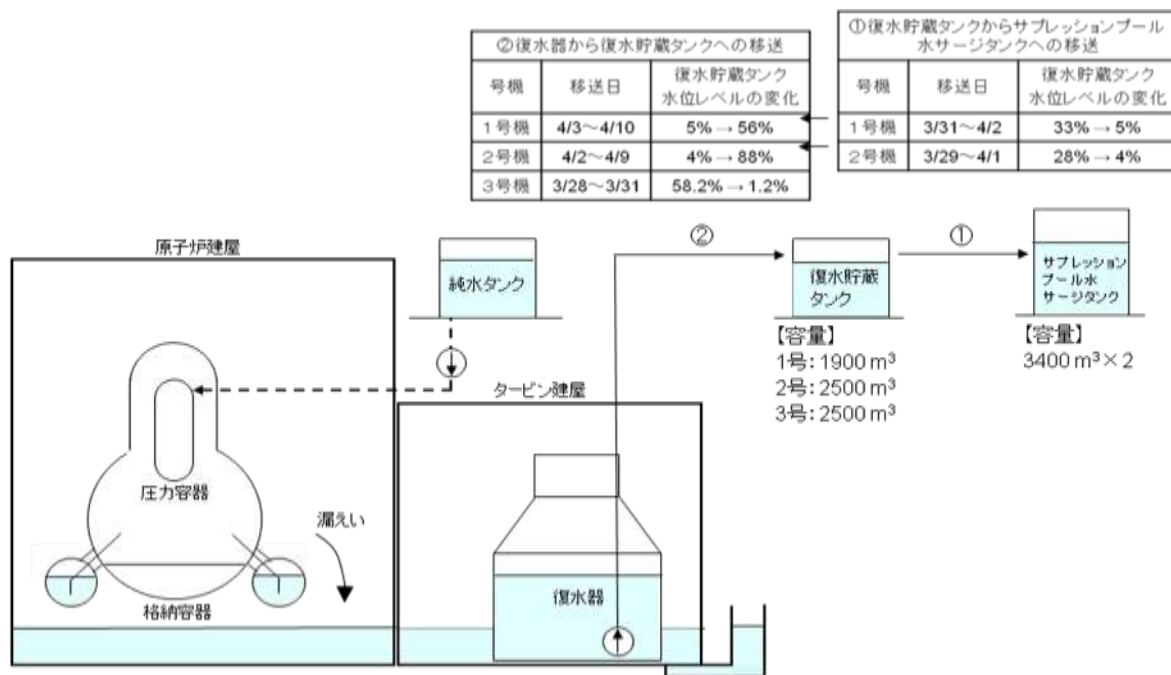
図IV-5-13 滞留水の移送作業

滞留水をサンプリングし、核種分析を行った結果を表IV-5-11に示す。2号機においては、検出された濃度が1号機や3号機に比べ数十倍あり、損傷した燃料と接触したPCV内の水が何らかの経路で直接流出してきたものと推定されることから、滞留水の処理を開始するとともに、安全確認のため地下水のサンプリングの実施や海水のサンプリングの強化がなされている。なお、2号機及び3号機のトレンチと隣接している取水口の周辺で海洋への流出が確認されたので、4月6日及び5月11日に止水された。詳細については「VI. 放射性物質の環境への放出」において記載する。
