ロボットによる 1F-2号機 トーラス室調査状況写真 (東電撮影)

調査場所：原子炉建屋地下、格納容器下部のトーラス室 (圧力抑制室を収納する部屋) 内部とそこに見える圧力抑制室の上部 2ヶ所にある作業用マンホール (直径 1 m) をロボット (サーベイランナー) が調査・撮影

調査目的：格納容器を水で満たす作業に向け、放射能汚染水の漏出箇所を特定すること

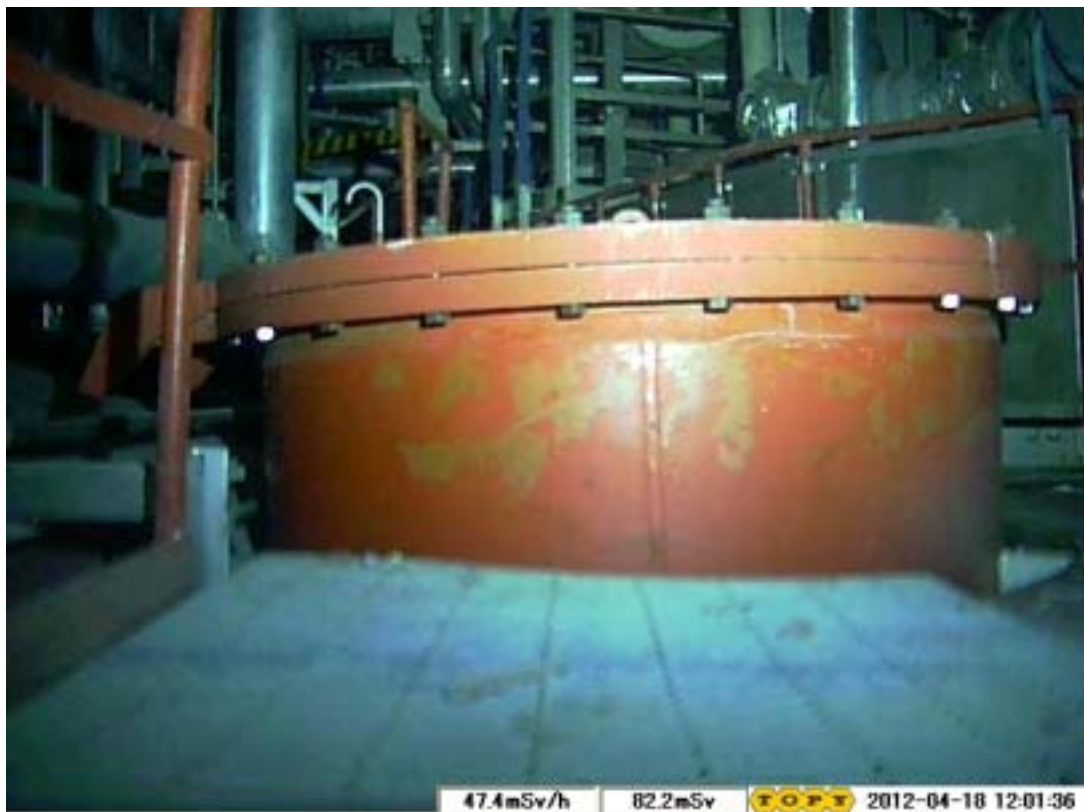
【トーラス室北側 S/C マンホール】

調査結果：ロボットが走行した範囲では設備の大きな損傷や汚染水の漏洩は確認できなかった
東電は、炉心注水に伴う汚染水のタービン建屋などに漏出する経路を特定しようとしているが、損傷が確認できなかったことで、汚染水の抑制や廃炉に向けた修復作業が難航する可能性
記者会見「今回調べた場所以外から漏れている可能性があるが、水没しているとみられる抑制室下部の調査自体は難しい」

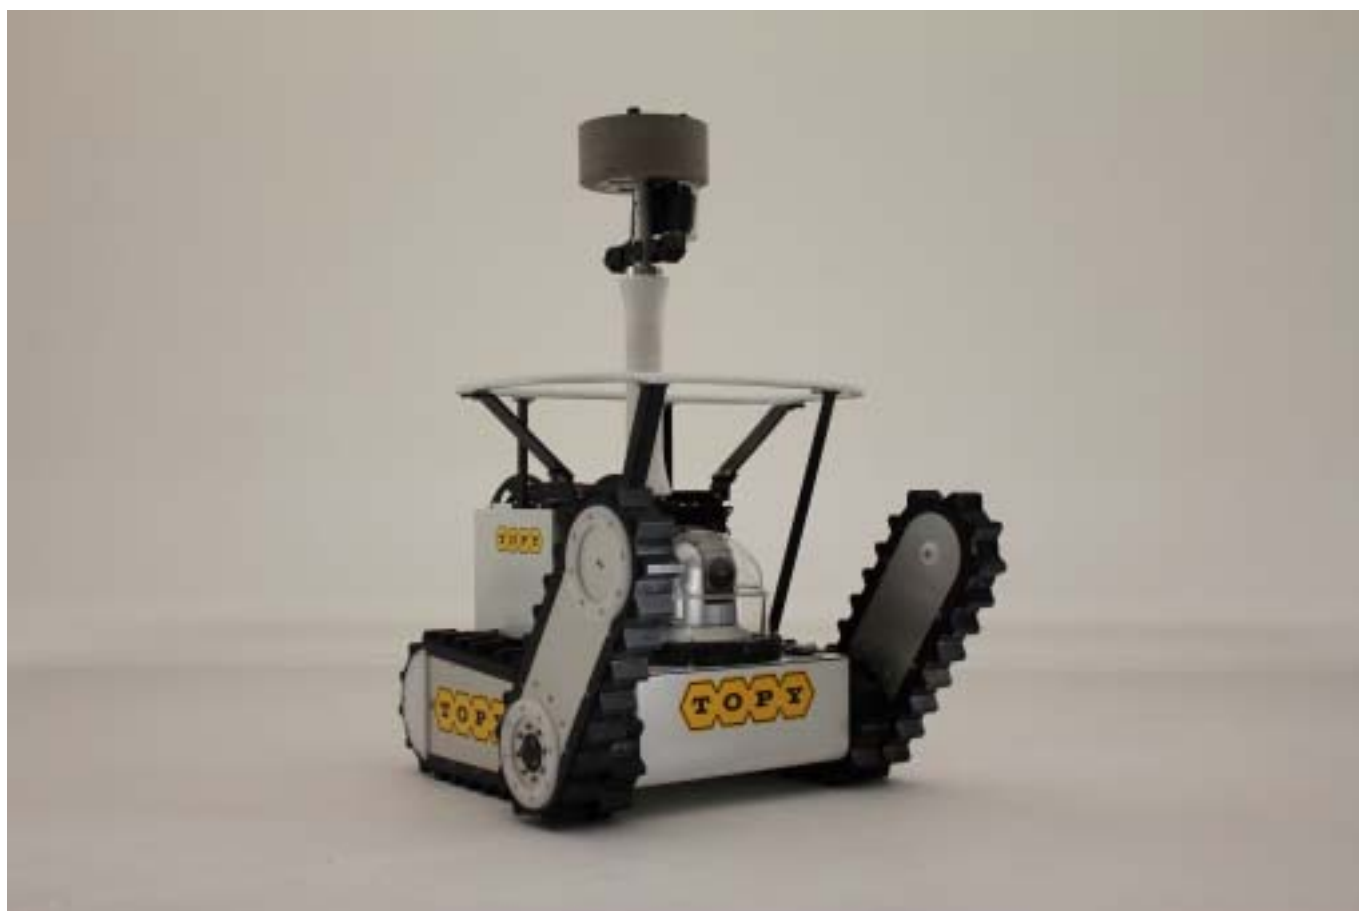
【トールラス室調査で使用したロボット (サーベイランナー)】

全 長：505 mm (フリッパー伸長時 755 mm)

全 幅：510 mm

全 高：830 mm (クローラー部約 165 mm)

重 量：45 kg

昇降角：45° (最大)

昇降段差：蹴上 235 mm (最大)

稼働時間：5 時間 (バッテリー)

走行速度：約 2 km/h (最高)

有線通信装置：400 m 光ファイバー

装 備：線量計 / 高性能カメラ 1 台 (パン・チルト・光学ズーム) / 広角カメラ 4 台 (前 / 後)

転倒防止機能付き
