2011年3月11日 1Fの電源線(夜の森線 No.27 鉄塔1基)において、鉄塔近傍の盛土崩壊で倒壊

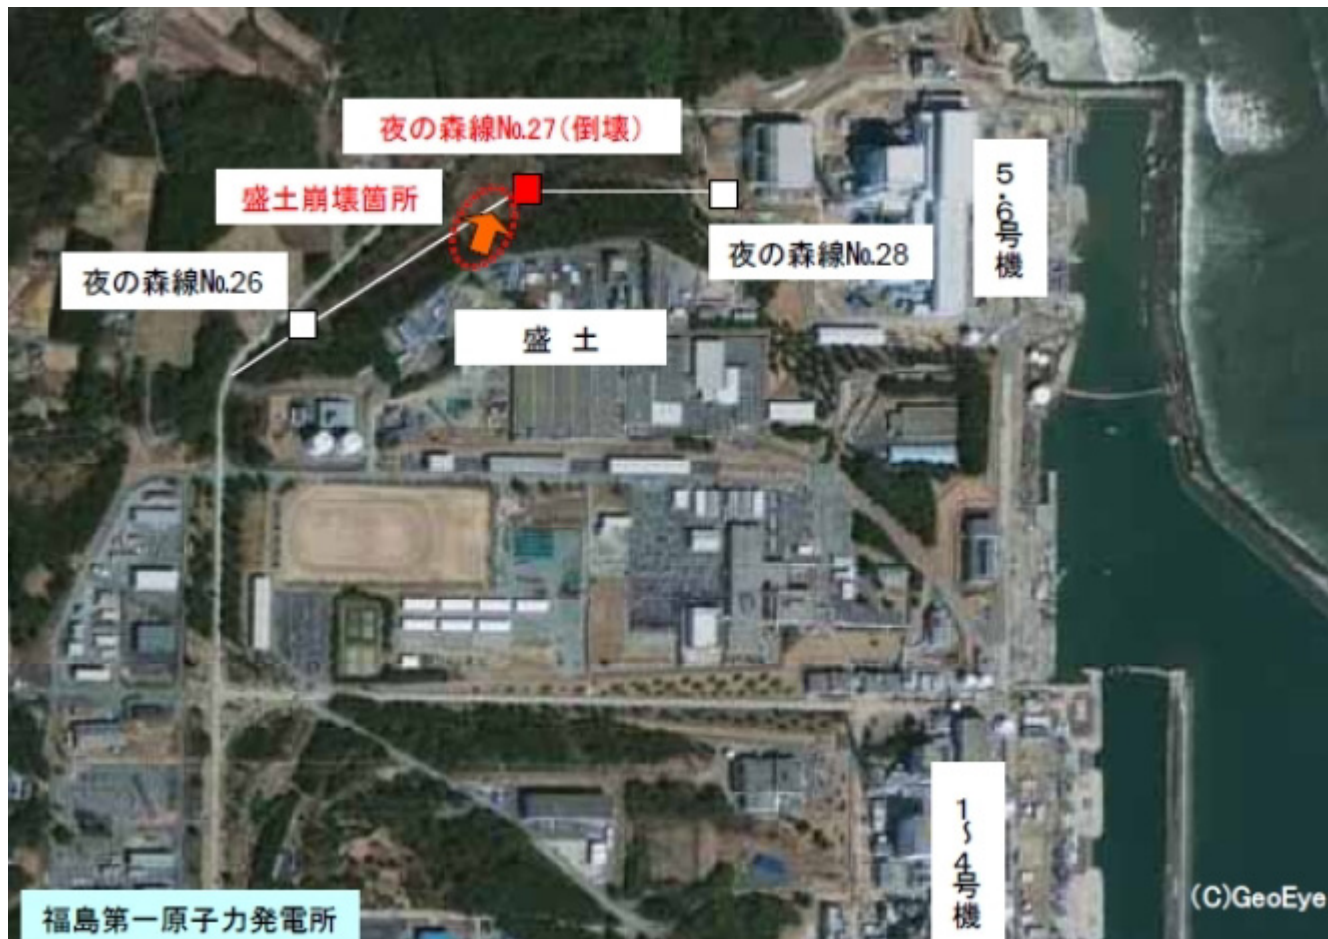
[東電報告概要] 崩壊した盛土は、沢を埋め、高さ約30m、斜面勾配約18度、昭和40年代前半に造成
被害発生状況は、(1) 盛土の土砂の流入により、鉄塔は電線に引っ張られる形で盛土方向に倒壊 (2) 夜の森線の送電停止時刻と地震動の観測波形等から、地震動の最大加速度発生時(14:48:28)で盛土は崩壊せず、30秒以上後に崩壊、鉄塔は14:49:02に倒壊したと推定。崩壊原因は、沢を埋めた盛土中に地下水位が存在する状態で、強く長い地震動の繰返し応力作用で、地下水位内の地盤の強度低下によるものと考えられる
【図(上): 盛土崩壊位置 【図(下): 鉄塔の倒壊状況】 = 東電提供
