福島第一原子力発電所 この一年の振り返り

平成24年3月

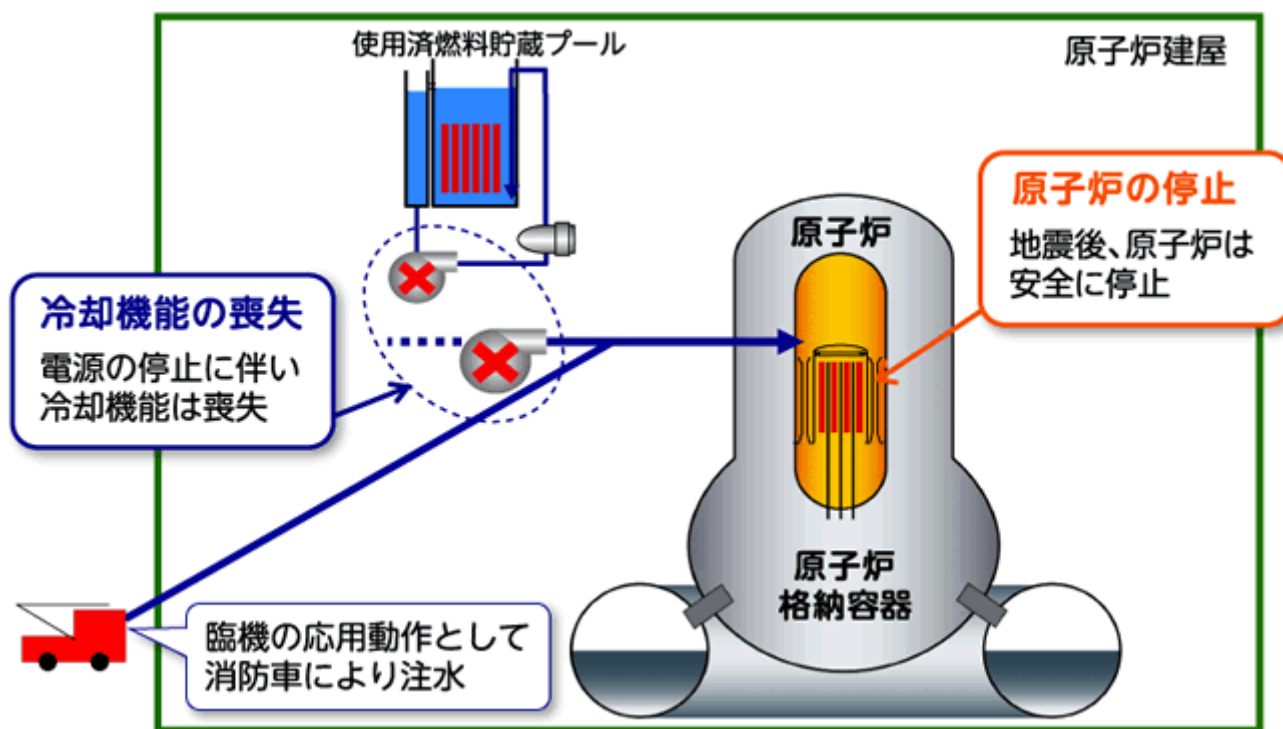
図2. 概略図

1号機、2号機、3号機では、地震の揺れが大きいことを検知し、全制御棒⁶⁾が自動的に挿入され、原子炉は安全に停止しました。地震の影響で福島第一原子力発電所は全ての外部電源⁷⁾が喪失しましたが、非常用ディーゼル発電機⁸⁾が自動起動したことで発電所内の電源は確保され、原子炉は冷却されていました。その後、地震により発生した巨大な津波が来襲し、非常用ディーゼル発電機などの電源設備や冷却用海水ポンプなどが浸水して使用不能となりました。今回の事

故対応をさらに困難にしたのは、外部電源や非常用ディーゼル発電機からの電気が供給できなくなったことだけではなく、中央制御室¹⁰で原子炉内の水位や圧力を監視したり原子炉を冷やすために最低限必要な直流電源²⁾のバッテリーまでもが、津波による浸水やバッテリー切れにより使用できなくなり、監視や冷却の操作ができなくなったことでした。

原子炉内の燃料が十分に冷却できなくなった結果、各号機の原子炉圧力容器¹¹⁾内の水位が低下し、燃料が水に覆われずに露出しました。そのため、燃料の外側を覆っている燃料被覆管¹²⁾という金属製の管が高温により損傷し、閉じこめられていた放射性物質が放出されました。また、燃料被覆管と水蒸気の化学反応により大量の水素が発生しました。これらの放射性物質や水素は、蒸気とともに主蒸気逃し安全弁¹³⁾等を経て原子炉格納容器¹⁴⁾へ放出され、さらに、高温にさらされた格納容器上蓋の結合部分等のシール部分から原子炉建屋⁴⁾内に漏えいしたと推定されます。1号機と3号機は、漏えいした水素が原子炉建屋上部に蓄積し、原子炉建屋が爆発するという事態に至りました。4号機は3号機の格納容器ベント¹⁷⁾の際に、排気筒合流部を通じて原子炉建屋内に水素が流入し蓄積したと推定されており、その結果、爆発するという事態に至りました。

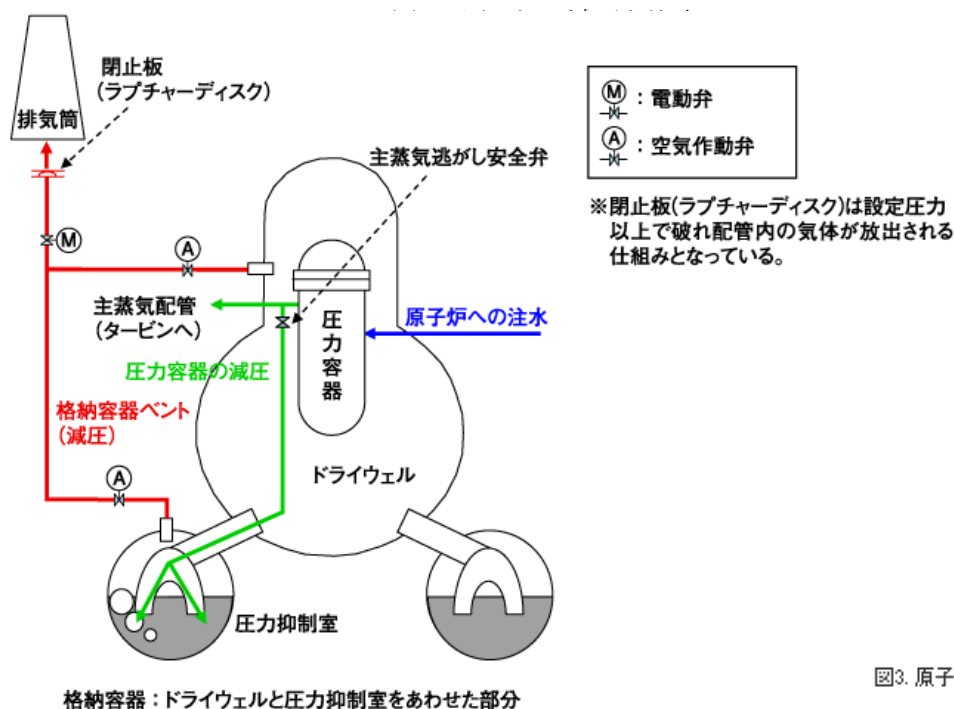
図3. 原子炉の減圧と注水

長時間にわたり全交流電源と直流電源が使用不能となったことから、電源を使用する設備による1号機、2号機、3号機の原子炉への注水ができなくなり、消防車による原子炉への注水を試みました。消防車が注水する圧力より原子炉圧力が高いと原子炉内に注水できないため、2号機と3号機ではまずは原子炉を減圧するために設置された主蒸気逃し安全弁¹³⁾を、あらゆる手段を講じて開けて、原子炉圧力容器¹¹⁾を減圧する必要がありました。そのため、発電所に駐車していた社員の自動車から取り外したバッテリーを中央制御室¹⁰⁾に運びつなぎ込みました。主蒸気逃し安全弁が開いたことにより圧力容器の圧力が低下したため、消防車からの注水が可能になりました。

また、原子炉内の蒸気や水素が主蒸気逃し安全弁等から原子炉格納容器¹⁰⁾へ放出され続ける一方、格納容器の除熱ができない時間が続いたため、格納容器内の圧力が高まりました。圧力の異常上昇により格納容器が破損し、大量の放射性物質が放出される事態になることを避けるため、格納容器内の圧力を低下させる「格納容器ベント¹⁷⁾」という操作を行うことにしました。

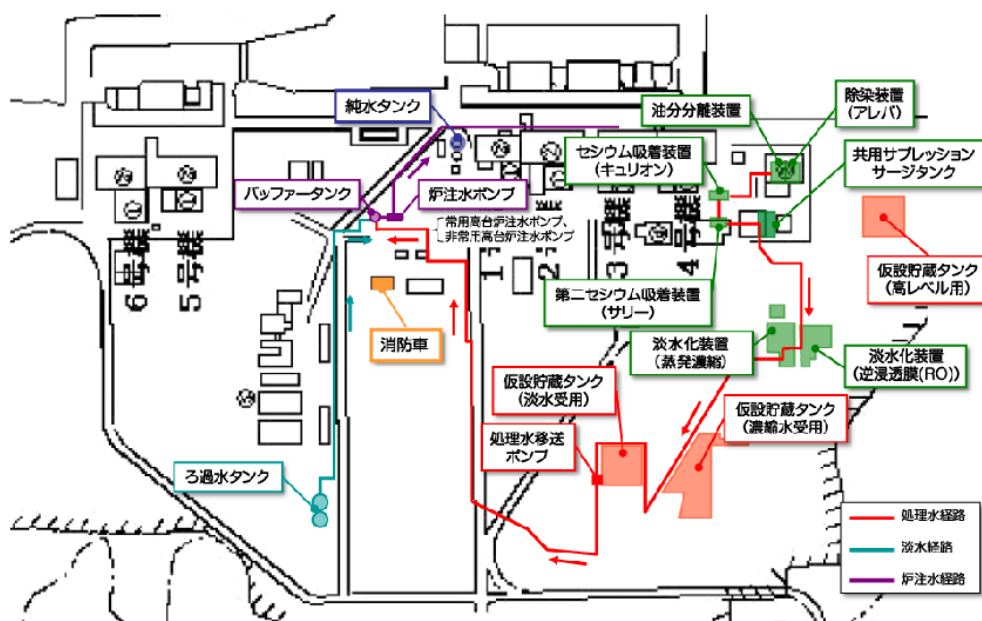
図4. 循環注水冷却システム

原子炉に注入した水は、損傷した圧力容器¹¹⁾から格納容器へ抜けて、さらに建屋地下へ漏えいし、高濃度汚染水²³⁾となって滞留していきました。このままでは建屋から溢れてしまうため、止水処理などを行った集中廃棄物処理建屋²⁴⁾に高濃度汚染水を移送して貯蔵するとともに、こ

の汚染水から放射性物質や塩分を取り除き、原子炉への注水に再利用することとしました。このため、同年6月までに汚染水に含まれる放射性物質や塩分を取り除く水処理設備²⁵⁾や処理水などを保管するタンクを建設するとともに、処理水を原子炉への注水に再利用するための配管やホースを、発電所敷地内に総延長約4kmにわたって設置して、「循環注水冷却システム²⁶⁾」を構築しました。少しでも早くシステムの運用を開始できるよう、水処理設備の設置に当たっては、世界中から技術を募りました。

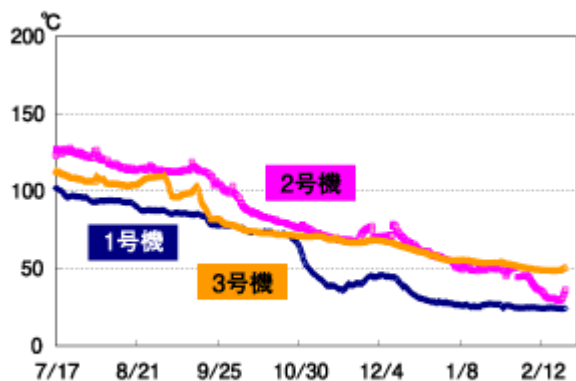
図5. 原子炉圧力容器底部温度

1号機から3号機までの压力容器底部、格納容器内の温度は図5.図6.のグラフのように概ね100℃以下になりました。

平成24年2月上旬、2号機圧力容器底部の温度計1箇所では指示値の上昇が見られました。実際に局所的に温度が上昇しているのか、あるいは温度計の故障なのか、両方の可能性を調査してきました。段階的に原子炉への注水量を約2倍まで増加させて、原子炉の冷却を継続しながら、温度の推移を監視しました。

その結果、圧力容器や格納容器内の他の温度計が注水量の増加に伴って温度が低下していることに比べて、当該温度計の指示値の上昇が続いたこと、電気回路を点検した結果、通常よりも高い抵抗値が測定されたことなどから、当該温度計の指示値の上昇は故障が原因であり、実際の圧力容器底部は十分冷却されていると判断しました。

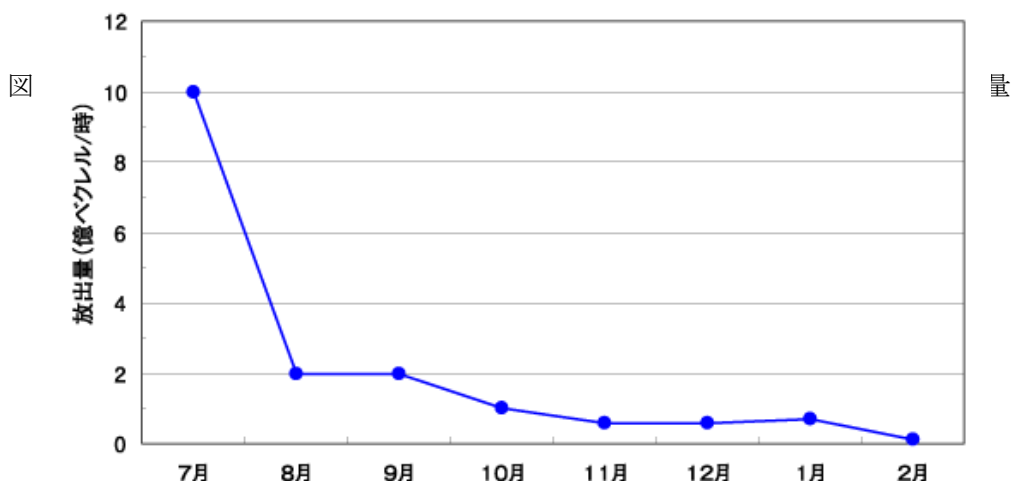
図7. 1～3号機格納容器からの放射性物質(セシウム)の単位時間当たりの放出量

大気への放射性物質の放出量（単位時間当たり）は、注水をコントロールすることにより格納容器内の蒸気の発生が抑えられ、図7.のグラフのように、事故直後と比べ約八千万分の一（平成24年2月）と大幅に抑制されるようになりました。また、外部への放射性物質放出量をより管理・抑制できるようにするために、順次、格納容器ガス管理システムの運用を開始しています。

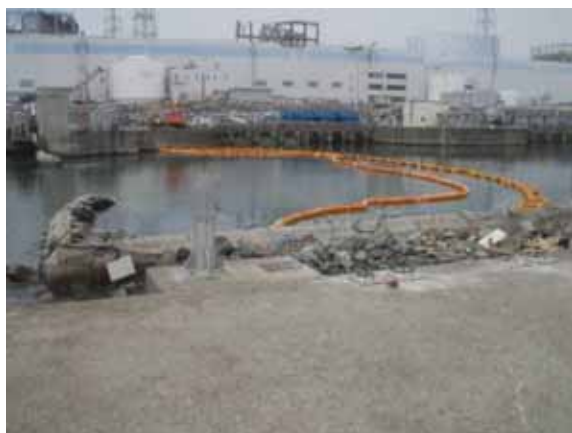
平成 23 年 4 月 2 日に 2 号機取水口付近から約 520m³、同年 5 月 11 日に 3 号機取水口付近から約 250m³の高濃度汚染水が漏出しているのが発見されました。タービン建屋と取水口をつなぐトレンチが地震または津波によって損傷し、タービン建屋地下に溜まった高濃度汚染水が、このトレンチを通じて港湾内に流出したものです。2 号機は同年 4 月 6 日、3 号機は当日のうちに止水しました。

写真15. シルトフェンスの設置
(平成23年4月10日撮影)

その後、こうした漏出が再び起きないように、同年6月中には流出の可能性のある箇所全てを閉塞しました。さらに、同年4月には1～4号機全域にわたって取水口前面をシルトフェンスで囲い、同年6月にはコンクリート製の仕切り板によって1～4号機の取水口を塞ぎました。

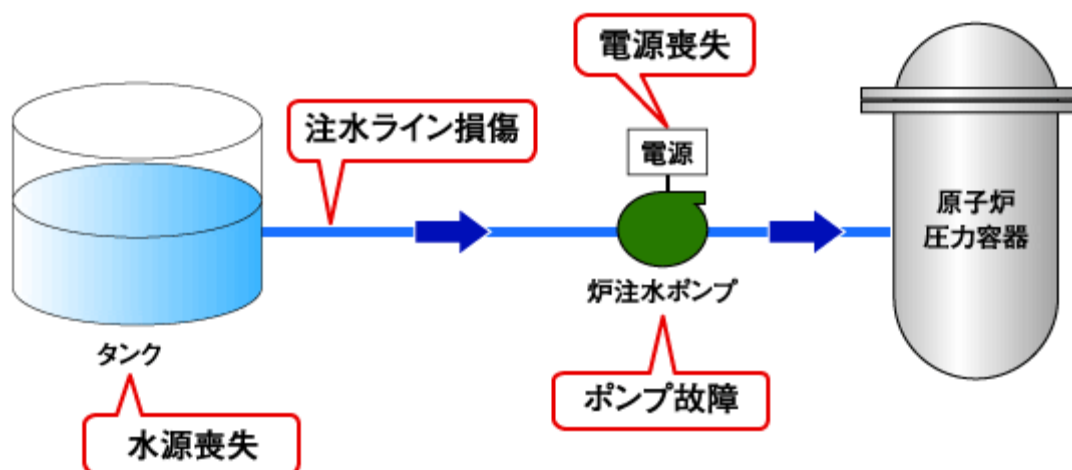
図8. 注水停止の際に想定される原因

原子炉への注水が停止する原因として、水源の喪失、注水ラインの損傷、電源の喪失、炉注水ポンプの故障が考えられます。

水源については、現在原子炉注水にあたって処理水を貯水している処理水バッファタンクを使用していますが、その他に予備として、ろ過水タンク（2基：8,000m³）、純水タンク（2基：2,000m³）、3号機復水貯蔵タンク（CST）（1基：2,500m³）が使用可能です。ろ過水タンクは、大熊町にある坂下ダムから補給を受けることが可能で、いずれの水源も確保できない場合は、消防車で海水を汲み上げる準備ができています。

また、注水ラインの損傷に備え、予備の配管を敷設し新たな注水ラインを構築するとともに、発電所内にその他に予備のホース3 kmを配備しています。

炉注水ポンプの故障に対しては、常用高台炉注水ポンプ、非常用高台炉注水ポンプ、純水タンク脇炉注水ポンプ、タービン建屋内炉注水ポンプ、CST炉注水ポンプ等が設置されている他、消防車も複数台発電所内に配備されています。

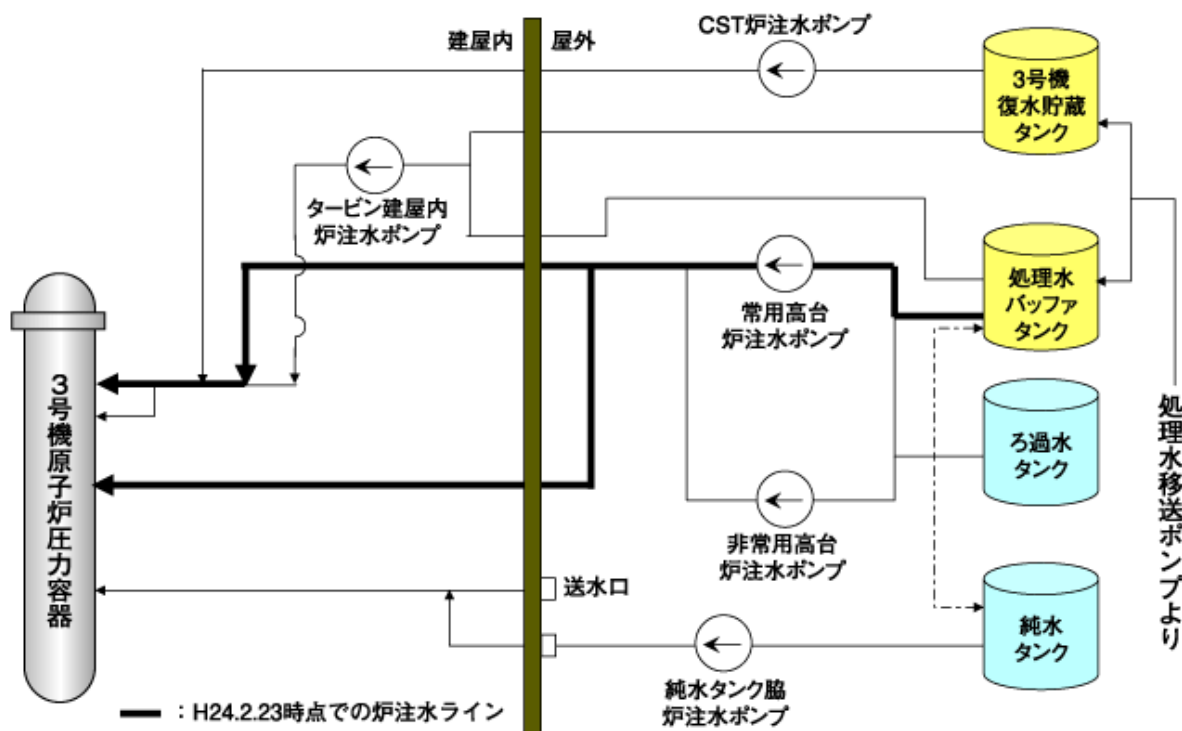
図9. 原子炉注水系統概略図(3号機の例)

これにより、ひとつの設備だけが故障した場合には、速やかに体制を整えた後、30分以内に原子炉への注水を再開できるようにしています。また、万一、予備を含めた全ての設備が使用不能となっても、速やかに体制を整えた後、3時間程度で消防車によって注水が再開できるようにしています。

なお、原子炉への注水機能が喪失した場合、平成23年10月時点において、喪失から18時間後までに原子炉への注水ができれば、炉心再損傷を防止できるものと評価しています。

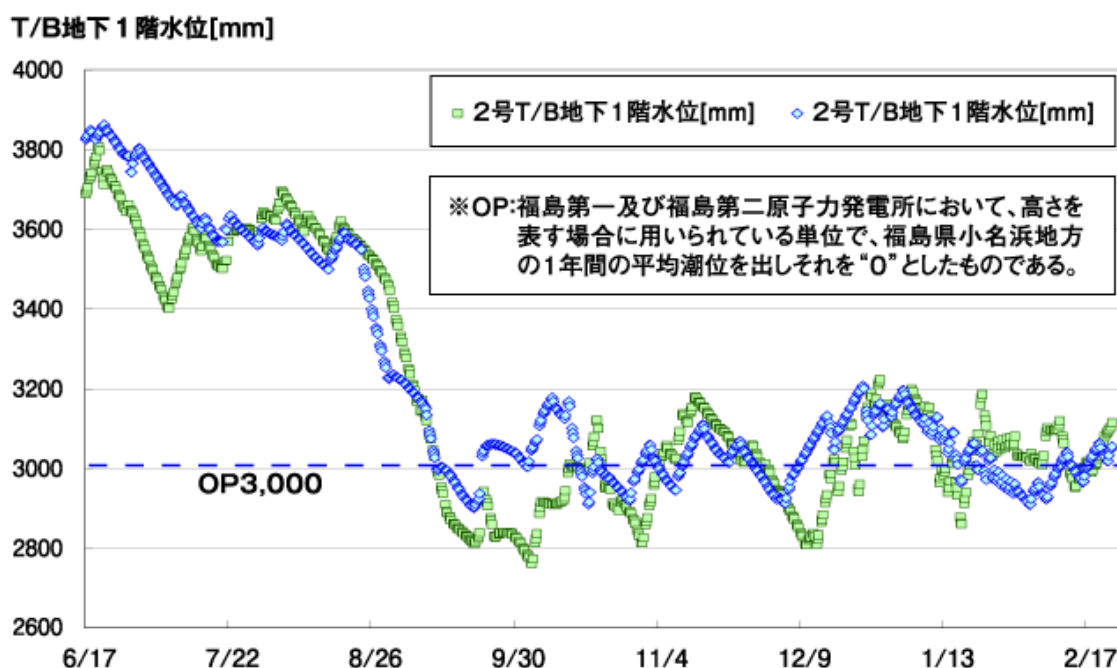
図10.2-3号機のタービン建屋地下水位の状況

建屋地下へ漏えいした高濃度汚染水（滞留水）については、「循環注水冷却システム²⁶⁾」によって水処理をした上で再び原子炉へ注水していますが、水処理設備を拡充するなどの措置によって滞留水全体量が減少しました。建屋地下にある滞留水の水位が地下水位よりも高くなると、滞留水が地下水へ流出してしまう可能性がある一方で、滞留水の水位が下がって地下水位と水位差が大きくなり過ぎると、逆に地下水が流入し滞留水の量が増加することから、滞留水の水位については、建屋地下への地下水の流入分と水処理設備への移送分をバランスさせ、建屋地下の滞留水を一定水位（海拔約3m程度）に保つ取り組みを続けています。
