福島第一原子力発電所及び福島第二原子力発電所 における対応状況について（平成 24 年 6 月版）

本資料は、これまでの事故調査の過程で得られた当直長日誌、運転日誌、チャートなどの記録や、中操ホワイトボードなどの各種情報、関係者への聞き取り結果を基に事実関係を整理し、当社として認定した事実を取りまとめたものです。

福島第一原子力発電所

被災直後の対応状況について

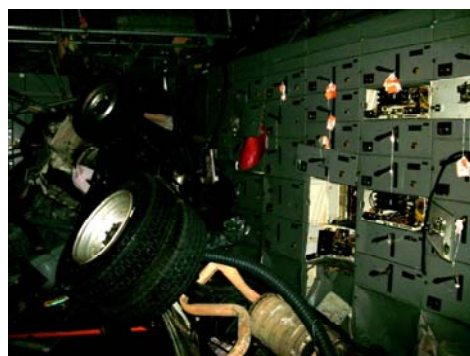
4号機大物搬入口の奥まで流されたトラック（後日撮影）

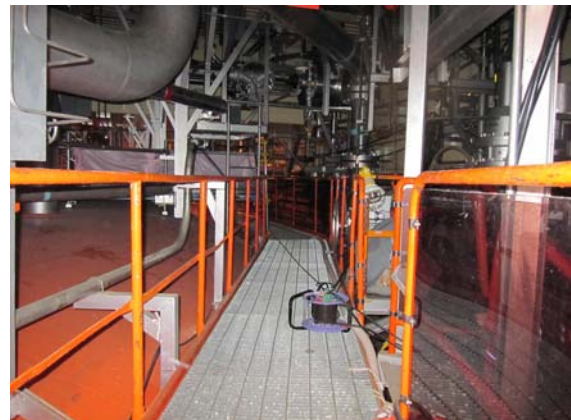
キャットウォーク (5号機, 照明あり)

照明が無く、真っ暗な中、懐中電灯の明かりを頼りに、AO 弁がある場所まで向かったが、放射線量が上昇し、途中で引き返した。

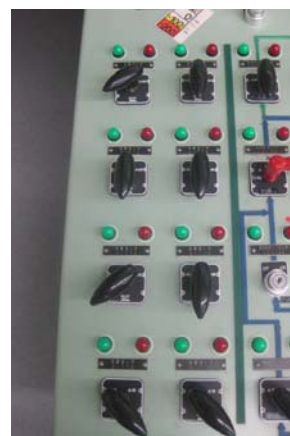
SRV 制御盤（後日撮影）

運転員が原子炉圧力の低下を確認した。SRV 制御盤の状態表示灯は、一つの SRV が開（作動）を表す赤ランプがチカチカと点滅を繰り返し、閉を表す緑ランプと両方が点灯した状態となった。その直後、別の SRV 一つも同様に赤と緑のランプが両方点灯。二つの SRV が中間開の状態となった。

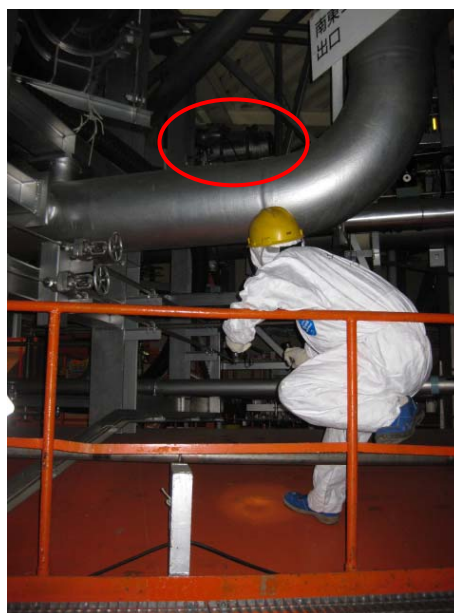
トーラス室の状況 (5号機。照明あり)

オレンジ部分が S/C。S/C ベント弁はトーラス室上部にあり (右の写真の赤枠内), S/C 上部に乗らなければ弁の確認が出来ない。真っ暗な中, 懐中電灯の明かりを頼りに, S/C 上部に足をかけた際に, 靴が溶けた。

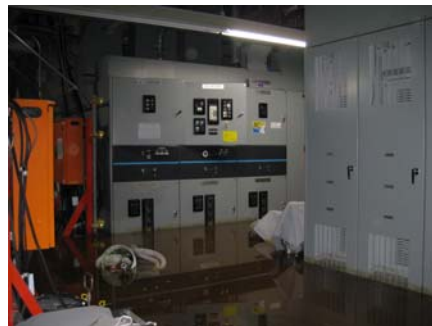
6号機電気品室の浸水状況

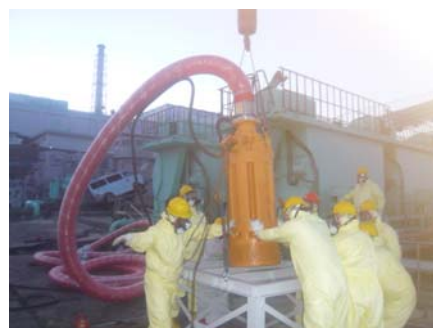
- ・復旧班が、5号機および6号機 RHR 海水ポンプの健全性を確認した結果、使用できないことが判明。本店と協力し、一般使用品の水中ポンプを仮設で海水系配管に接続し、RHRの代替冷却海水ポンプとして復旧することの検討を開始した。

18日には5号機、19日には6号機において、高圧電源車からの仮設電源ケーブルの敷設及び屋外ポンプ操作盤・仮設水中ポンプの設置が完了し、19日1:55に5号機、同日21:26に6号機の仮設 RHR 海水ポンプを起動した。

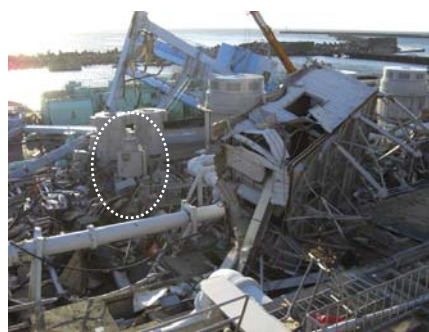
- ・ 6号機DG(6A)を冷却するための海水ポンプについては、津波で海水を被ったものの、運転員および復旧班が屋外の海水ポンプエリアの浸水状況や外観の損傷状態等の目視点検、絶縁抵抗測定等を実施して健全性を確認し、18日19:07に起動した。
- ・ 19日4:22、6号機DG(6A)を起動し、5号機及び6号機用の非常用電源としてDGを2台確保できた形となった。

海水ポンプエリアの状況
(○内がDG(6A)海水ポンプ)

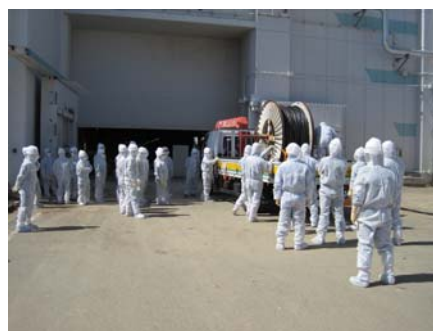
仮設ケーブル敷設準備
(作業状況は後日のもの)

- 必要な機器の電源を復旧するために、放射性廃棄物処理建屋（以下、「RW 建屋」）から 1 号機及び 2 号機の Hx/B まで、また、3 号機の Hx/B から 2 号機及び 4 号機の Hx/B まで、さらには、高圧電源車から 3 号機タービン建屋大物搬入口に仮置きした動力変圧器を介して 1 号機及び 4 号機の Hx/B まで仮設ケーブルを敷設した。電源復旧の優先順位は、各号機の D/W

- 圧力などのパラメータの推移からプラント状況を評価し決定した。その結果、当初は 2 号機を優先し対応することとしてケーブル敷設を開始したが、その後、パラメータ推移の変化による評価に基づき、1 号機を優先するよう変更した。
- 仮設ケーブル敷設にあたっては、社員と発電所構内協力企業、及び各店所から集結した配電部門（社員と協力企業）でそれぞれ約 40 名の混成チームを結成し、余震が発生する中、また津波の影響による瓦礫が散乱している中で作業を行った。号機によっては夜間の作業となり、真っ暗であったためヘッドライトを頼りに作業を行った。
- 仮設ケーブルは太さ 2~3 センチのものが 3 本 1 組によられており、長さ約 200 メートルの場合で重量は 1 トン以上になる。RW 建屋から Hx/B まで、最長で約 800 メートルもの距離を敷設する必要があった。通常なら機械を使用して相当の日数をかけて敷設する作業を、人力にて急ピッチで行い、総延長距離約 9 キロメートルの仮設ケーブル敷設を 12 日に一部、大部分を 13 日に実施し完了した。
- 1 号機の非常用機器冷却系ポンプの一部は、モータの洗浄を実施したが絶縁抵抗が回復しなかったため、三重県から自衛隊の輸送機でモータを福島空港まで空輸した。空港から発電所にモータが到着後、直ちに取り付け、仮設ケーブルとの結線を開始し、13 日夕方までに作業を終えた。
- 4 号機の非常用機器冷却系ポンプの一部のモータについては、絶縁抵抗が回復しなかったため、モータの分解点検と取替準備を平行で実施した。分解点検の結果、既設モータは使用できないことが判明したため、柏崎刈羽原子力発電所から陸送したモータを使用することとした。モータの搬入にあたっては、4 号機 Hx/B の扉
