福島原子力事故調査報告書

平成 24 年 6 月 20 日
東京電力株式会社

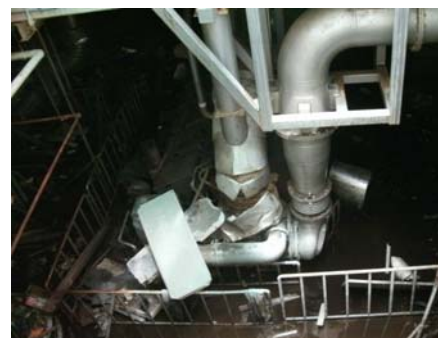
5号機及び6号機の水冷式非常用D/G（D/G（5A）、D/G（5B）、D/G（6A）及び高圧炉心スプレィ系D/G）本体は被水を免れたが、1号機から4号機の水冷式の非常用D/G本体はすべて被水により停止している。被水しなかった5号機及び6号機の水冷式非常用D/Gも、非常用海水系ポンプ等が機能喪失したため運転することができず、結果として、水冷式の非常用D/Gはすべて停止した。

被水した1号機D/G（1B）

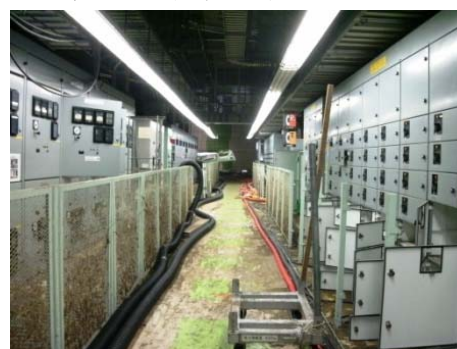
被水した1号機タービン建屋1階電源盤

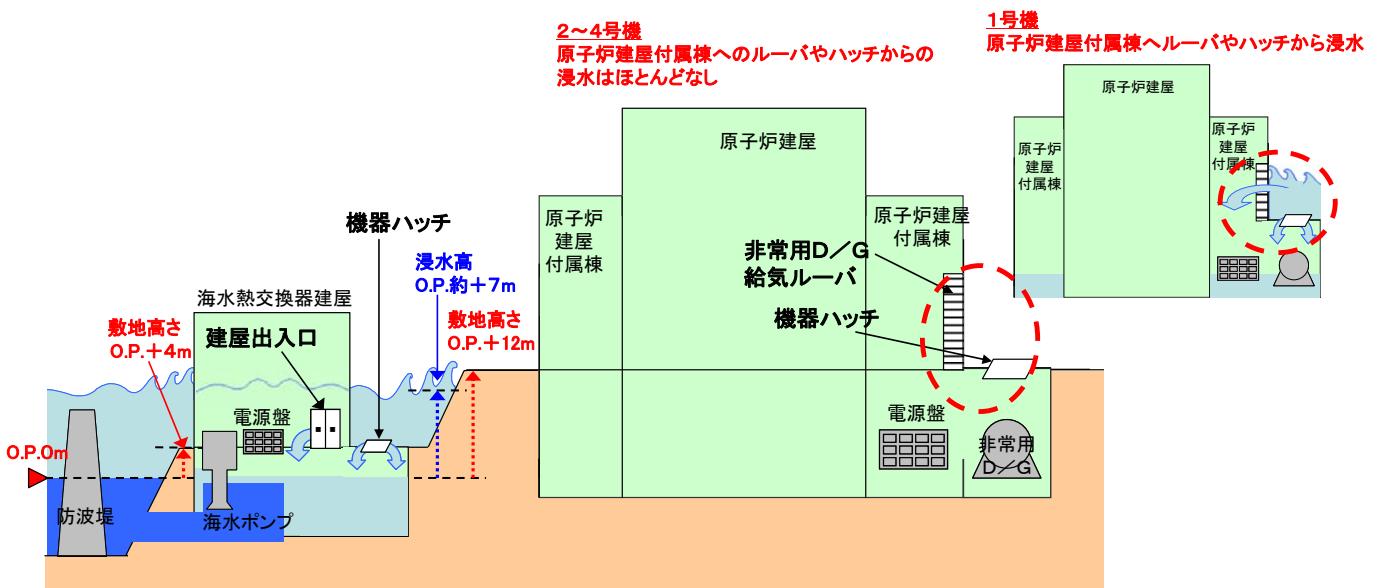
2号機から4号機は地上の浸水深さはわずかであったことから、地上の開口部から原子炉建屋やタービン建屋への浸水は確認されなかった。ただし、3号機の原子炉建屋（附属棟）及び1～3号機タービン建屋の地下で浸水が確認され、地下のトレンチやダクトに通じるケーブル、配管貫通部が、建屋内部への津波の浸水経路になったと考えられる。

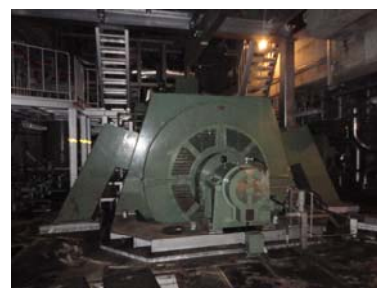
福島第二原子力発電所では、各号機毎に3台(A, B, H)の非常用D/Gを設置している。地上開口部から原子炉建屋(付属棟)に浸水した1号機では、3台ある非常用D/Gのすべてが被水して使用できなくなった。また、非常用D/G本体は被水を免れても津波浸水によって非常用D/G海水系の電源盤・ポンプのモータが被水したものは、ディーゼル機関の冷却ができなくなり機能を喪失した。非常用D/Gの海水系は3号機(B, H)及び4号機(H)の3系統を除き

被水した1号機D/G (A)

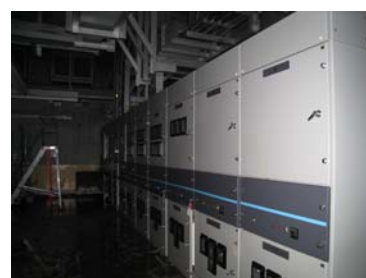
福島第二原子力発電所においては、福島第一原子力発電所とは津波規模が異なったことから、主要建屋への浸水状況が異なり、結果として電源盤の被害状況が異なっている。津波の浸水が見られた1号機原子炉建屋（付属棟）において非常用電源盤C系とH系が被水したが非常用電源系D系が残り、他の号機では主要建屋の電源盤に被害はなかった。このため、外部電源から受電した電力を非常用電源系を通じて機器に供給できる状況であり、その後の緊急時対応に必要な設備を使用することができた。（電源は常用系A, B 2系統、非常用系C, D 2系統、高圧炉心スプレイ系電源H系を有する）

被水した1号機M/C電源盤
(床面水有り)

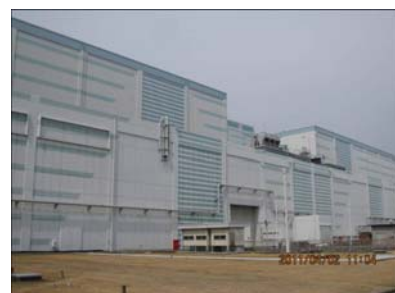
3, 4号機タービン建屋
(津波浸水の痕跡無し)

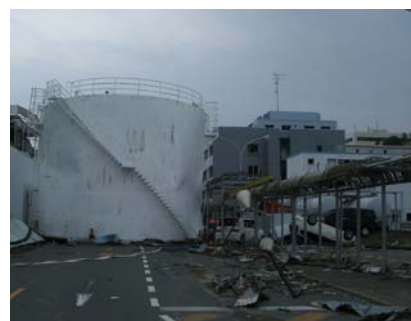
- 11日16時00分頃、今後の復旧作業に必要な道路を確保するため、社員と協力企業社員が、正門付近の道路が崩れているとの情報をもとに津波が到達していない山側を手始めに構内道路の健全性確認を開始した。1～4号機へ向かう道路は、津波で流された重油タンクが道をふさぎ、通り抜

津波で流されて道をふさいだ重油タンク
(直径11.7m×高さ9.2m)

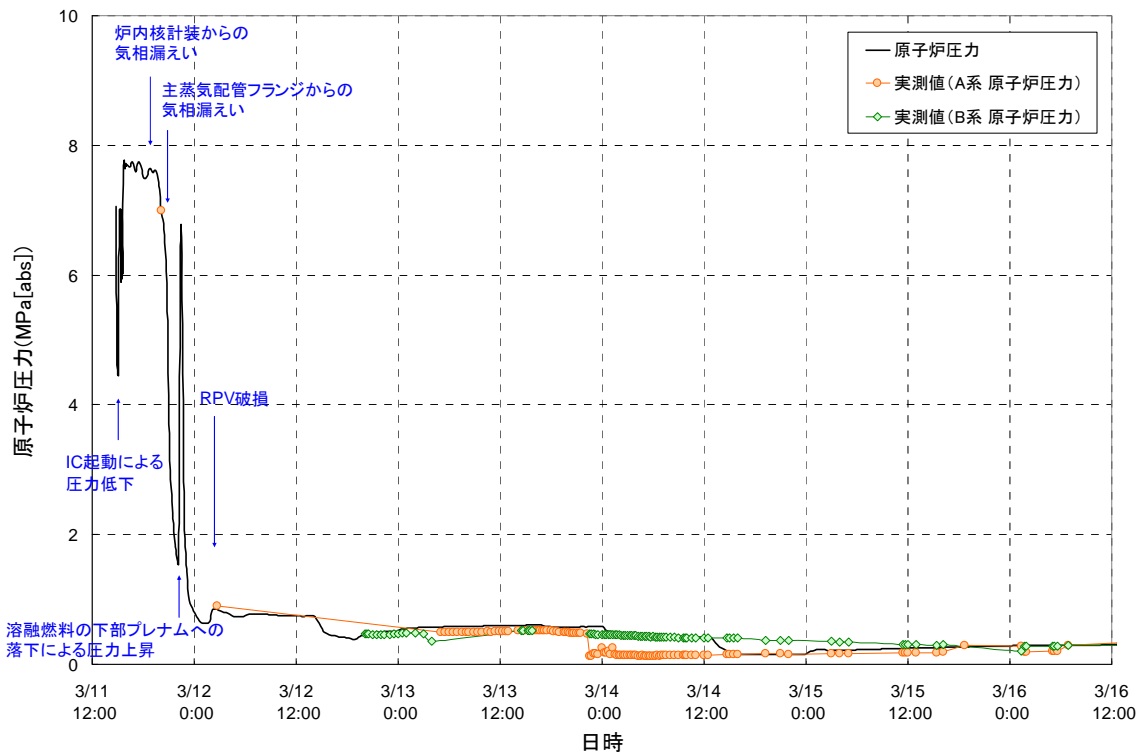
1号機 原子炉圧力変化

原子炉圧力の実機計測値は、3月11日20時頃に7.0MPa [abs]、12日2時45分には0.9MPa [abs]を示しているが、当社が平成23年5月に公表したMAAP解析では、12日5時頃に圧力容器が破損することにより圧力容器が減圧される結果となっており、実機計測値を再現できていなかった。そこで、炉内構造物の配置や機器の設計情報等について検討し、炉心が露出し、燃料が過熱・熔融することや、これに伴い炉内温度が上昇することにより、原子炉圧力容器から格納容器ドライウェルへの気相漏えいが発生する可能性が考えられたため、以下に示す最新の解析（平成24年3月公表）においてはこれを解析上の仮定¹として設定した。

原子炉圧力容器の気相漏えいの仮定により、地震発生（11日14時46分）から約5時間後に原子炉圧力（解析値）は低下を始め、最終的に低い圧力で維持される結果となり、実機計測値を再現した。ただし、実機計測値を再現する気相の漏えい経路は複数考えられることから、原子炉圧力容器破損前に気相漏えいが発生した可能性は高いものの、かならずしも、今回採用した漏えい発生規模・タイミングが実機の動きと一致しているわけではないと考えられる。なお、地震発生から約8時間後に解析の原子炉圧力にピークが見られるが、これは炉心支持板の破損によって熔融燃料が下部プレナムへ落下するというMAAPで採用しているモデル上の仮定に基づき生じているものであり、実現象を反映したものではないと考えられる。

¹ 被覆管破損後に原子炉冷却材圧力バウンダリの一部を構成する核計装管の損傷を想定した気相漏えいが生じたと仮定（漏えい面積：約0.00014m²）。また、圧力容器内のガス温度が450℃到達後に、主蒸気配管等のフランジ部（ガスケット）から気相漏えいが発生すると仮定（漏えい面積：約0.00136m²）

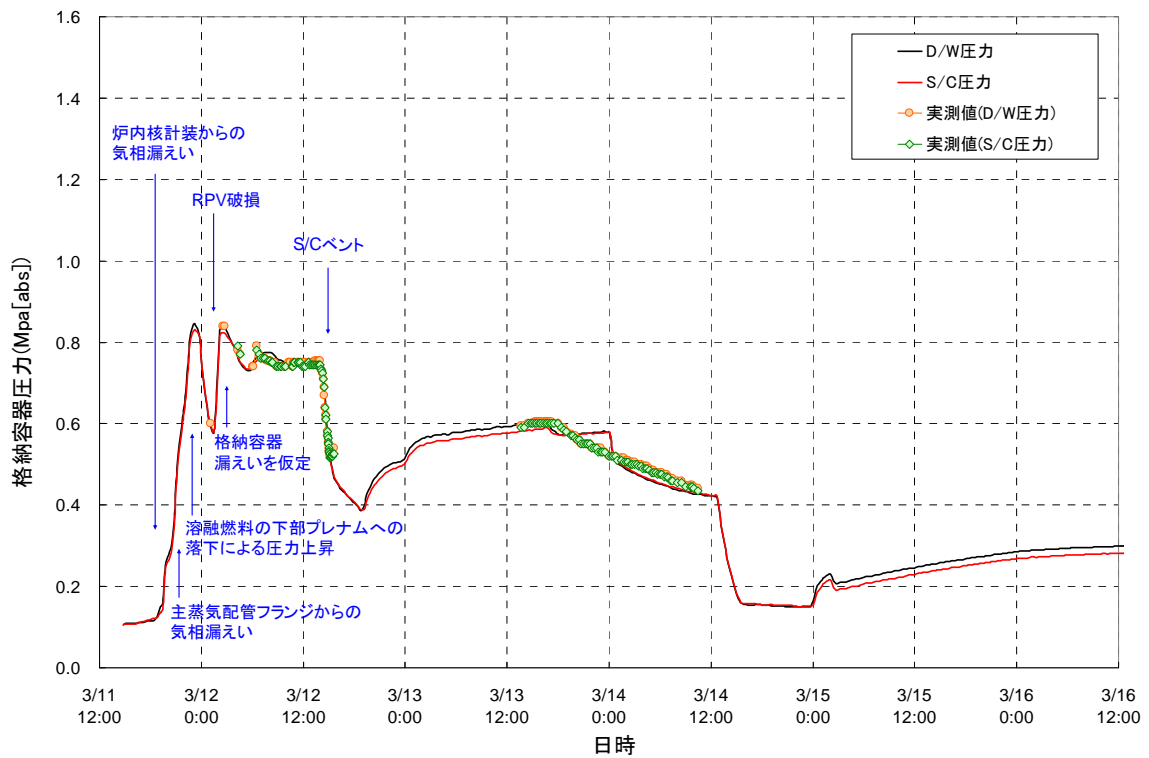
1号機 格納容器圧力変化

格納容器圧力の解析値は、仮定した圧力容器からの気相漏えいに伴って上昇する。

その後もこの気相漏えいが継続するため、格納容器圧力が上昇していくが、原子炉圧力が十分に低下した後、圧力抑制室による凝縮の効果により格納容器圧力は減少に転じる。

地震発生から約11時間後に圧力容器が破損し、格納容器圧力が再度上昇するが、実機計測値は約0.8 MPa [abs]の一定レベルを維持していること、解析結果から格納容器内の温度が上昇していると考えられることから、このとき、格納容器からの漏えいが発生していたと想定される。

以上のように原子炉圧力容器から格納容器ドライウェルへの気相漏えいを仮定することで、解析値は、原子炉圧力及び格納容器圧力の実機計測値をよく再現することとなることから、実機において圧力容器破損前に圧力容器から格納容器ドライウェルへ気相漏えいが生じていた可能性が示唆された。

¹ 解析では、格納容器内温度が300℃に到達した時点で過温漏えいを仮定（漏えい面積：約0.0004m²）。また地震発生から約50時間後、70時間後にそれぞれ格納容器の気相部の漏えい面積の増加（0.0008m²、0.004m²）を仮定

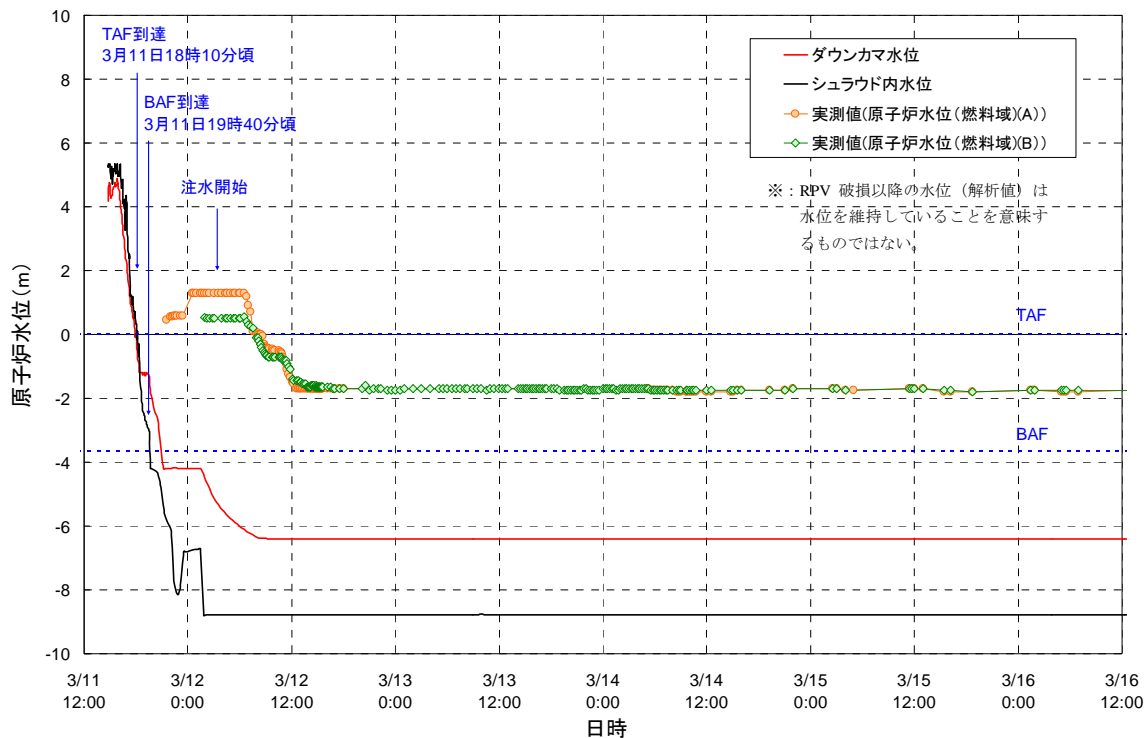
1号機 原子炉水位変化

原子炉水位の解析値は仮定した非常用復水器の停止後、蒸発した原子炉冷却材が主蒸気逃がし安全弁から圧力抑制室へ排気され、水位低下が始まる。原子炉水位が有効燃料

頂部（T A F）に到達する時刻は、地震発生から約3時間後であり、炉心損傷が開始する時刻（燃料最高温度の解析値が1200℃を超えた時刻）は、地震発生から約4時間後である。その後さらに原子炉水位は低下し、地震発生から約5時間後には有効燃料底部（B A F）に到達する。なお、水位の実機計測値については、前節で述べた通り正しい値を示していないと考えられる。

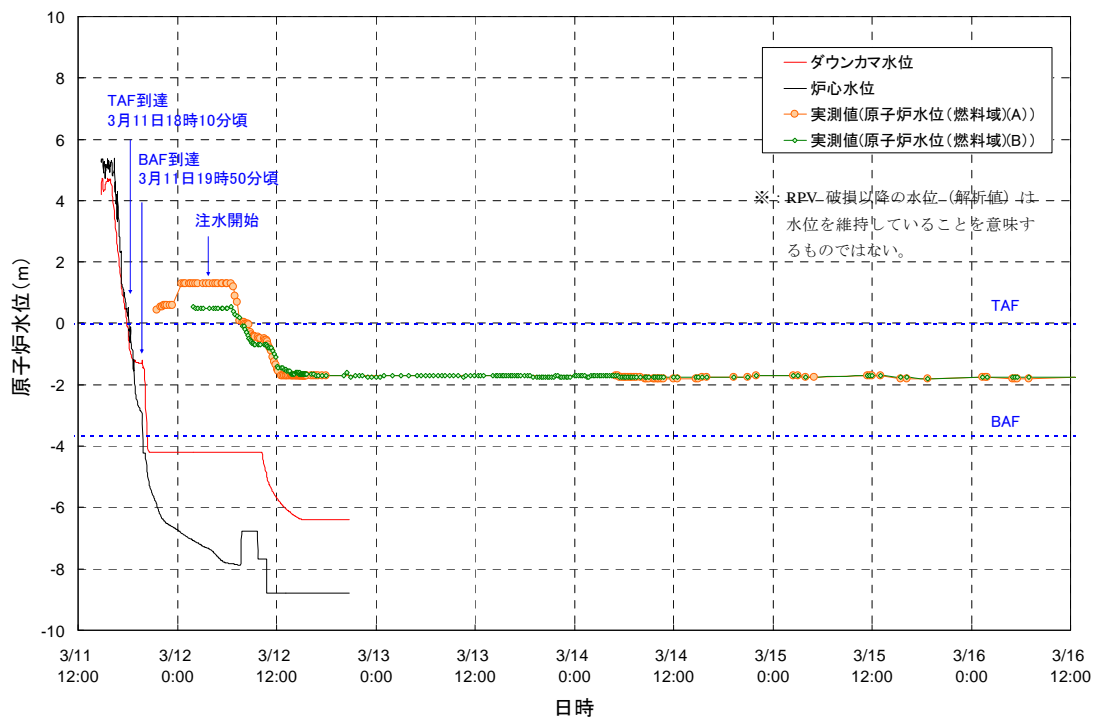
1号機 原子炉水位変化 (非常用復水器が一時的に機能していたと仮定)

パラメータ・スタディとして、非常用復水器が津波到達以降も一時的に動作¹していたものとした場合の感度解析を行ったところ、炉心損傷や炉心溶融のプロセスが若干遅れる程度の影響はあるものの、最終的な炉心の状態が有意に変わる結果とはならなかった。

¹ 津波到達以降、片系の非常用復水器が3月11日18時18分～25分の間で動作、同日21時30分から胴側水位が65% (平成23年10月18日の現場調査の結果明らかになったA系胴側水位) に至るまで動作していたと仮定した解析を実施

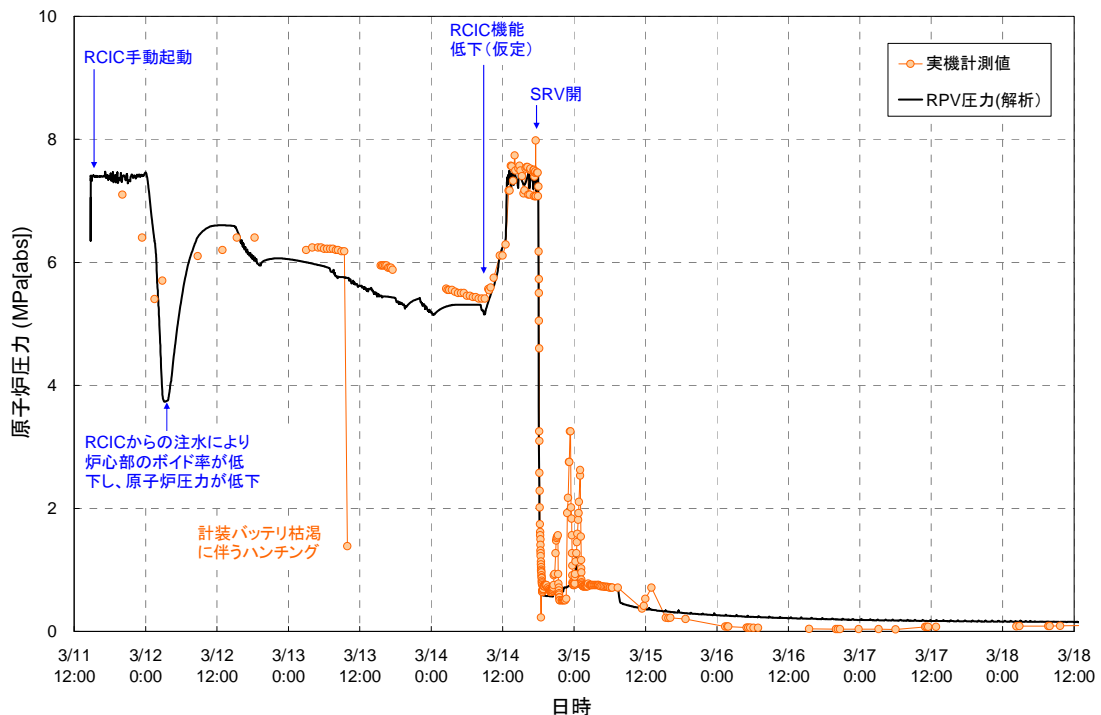
2号機 原子炉圧力変化

原子炉隔離時冷却系の運転期間中、原子炉圧力の実測値は通常運転圧力より低い圧力で推移している。この圧力では主蒸気逃がし安全弁（安全弁機能）の作動はないため、主蒸気逃がし安全弁以外の経路で崩壊熱が格納容器へ移行していないと圧力の動きについて説明ができない。この動きについて、次のように考察した。

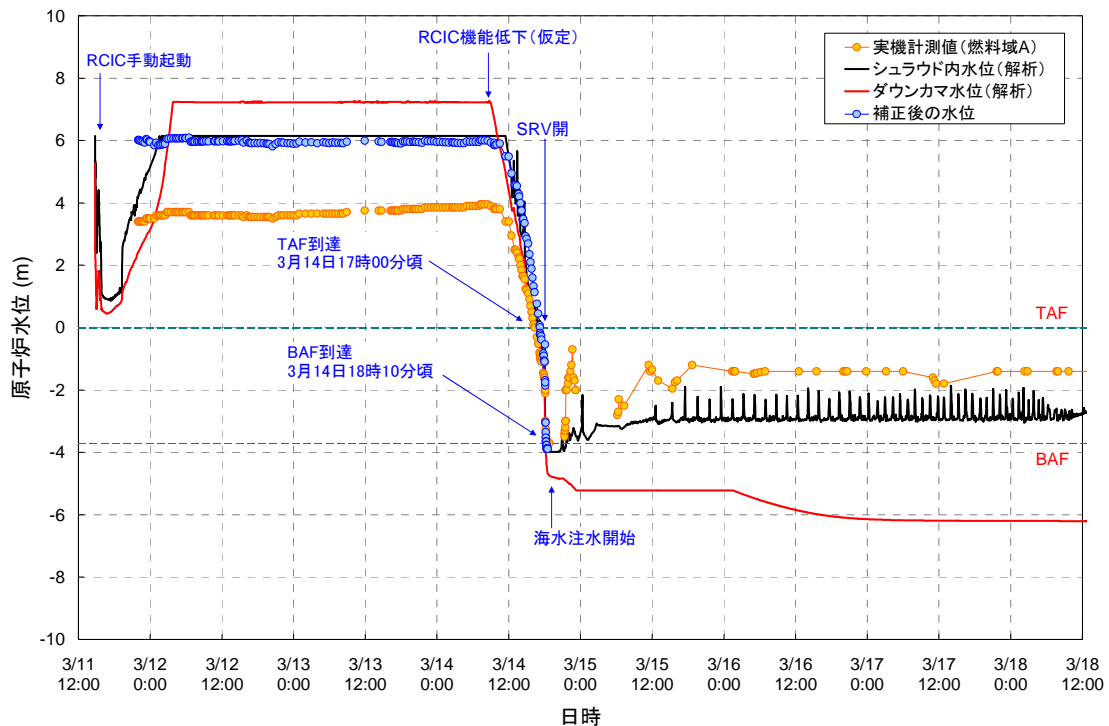
2号機 原子炉水位変化

まず、原子炉隔離時冷却系の運転期間中、原子炉水位の実機計測値は4000mm程度で推移している。この計測値は燃料域水位計にて計測したが、燃料域水位計は原子炉冷却材喪失事故時の水位監視等を使用目的としていることから、大気圧、飽和温度で校正されているため、計測された原子炉水位を原子炉圧力及びドライウェル温度で補正¹すると、水位計の基準面器水面（TAF+約5916mm）程度となる結果となった。

号機では、制御電源が喪失したことにより原子炉隔離時冷却系は L-8 トリップすることなく運転を継続し、基準面器水面に到達する程原子炉水位が上昇したと考えられる。

なお、水位計の構造上、原子炉水位が基準面器水面以上となると基準面器側配管と炉側配管の差圧（右図に示す $H_s - H_r$ ）が変化しなくなるため、見かけ上の原子炉水位は基準面器水面の高さで一定となる。このことは、今回計測された水位計の補正後の指示値と一致している。

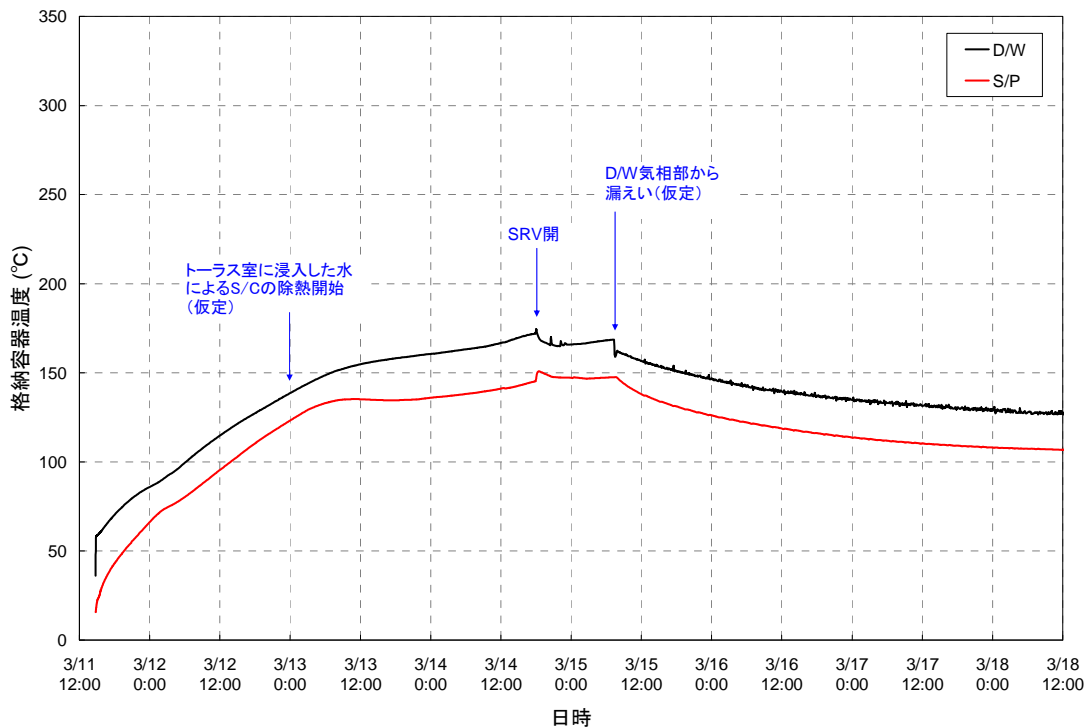
2号機 格納容器温度変化

- ・ 実機計測値において、14日22時40分頃にドライウェル圧力が急激に上昇し、その後、高い圧力状態を維持している。ところが、ドライウェルからの漏えいを仮定した場合、このような急激な上昇及び高い圧力状態の維持は模擬できない。
- ・ また、過去の研究¹で得られた知見によれば、過温による格納容器からの漏えいはガスケット等から発生する可能性が高く、その際の温度は300℃程度との知見が得られているが、解析における格納容器内温度は300℃まで上昇していない。

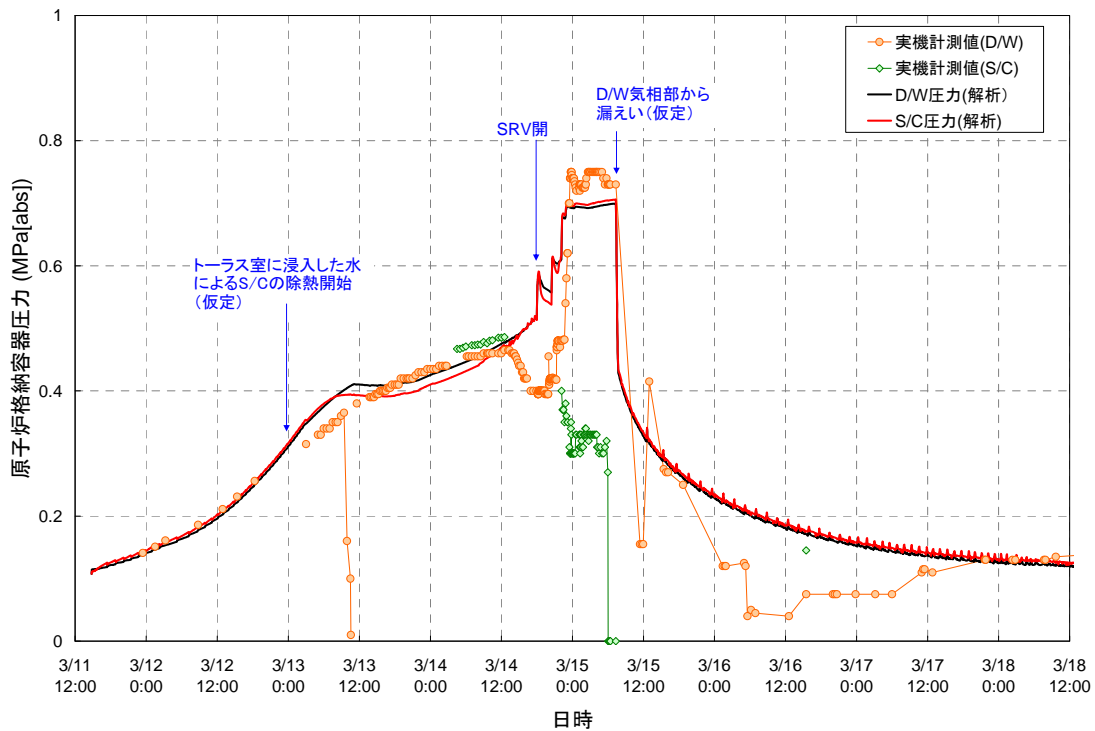
2号機 格納容器圧力変化

このため、圧力抑制室が収められているトラス室が津波により浸水し、大きな表面積を持つ圧力抑制室が壁面を介して浸水した水に熱伝達を行うというシナリオによる解析を行った。その結果、ドライウェル圧力は原子炉隔離時冷却系が運転している間、緩慢に上昇し、炉心損傷に伴う水素の発生等により急上昇する結果となり、実機で観測された動きをおおむね再現できる結果が得られた。

解析のシナリオにおいてトラス室が浸水していることを仮定しているが、実際に浸水していたか否かに関する証言等の事実は現在のところ確認できていない。

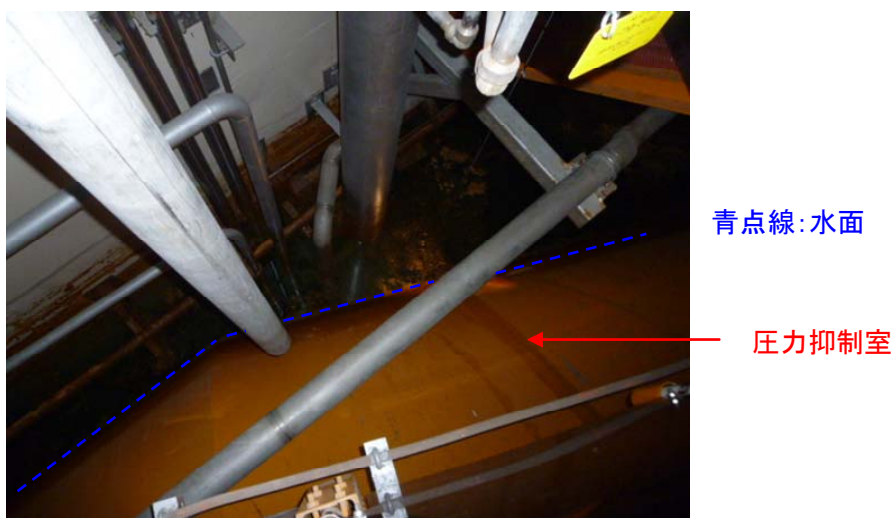
4号機トラス室キャットウォークから真下を撮影

なお、福島第一2号機とほぼ同じ構造である福島第一4号機のトラス室は圧力抑制室高さの半分程度水没していることが確認されており、4号機が定期検査中、2号機が運転中であったという状況の違いはあるものの、トラス室への浸水については4号機と同様に2号機でも生じていた可能性はあると考えられる。

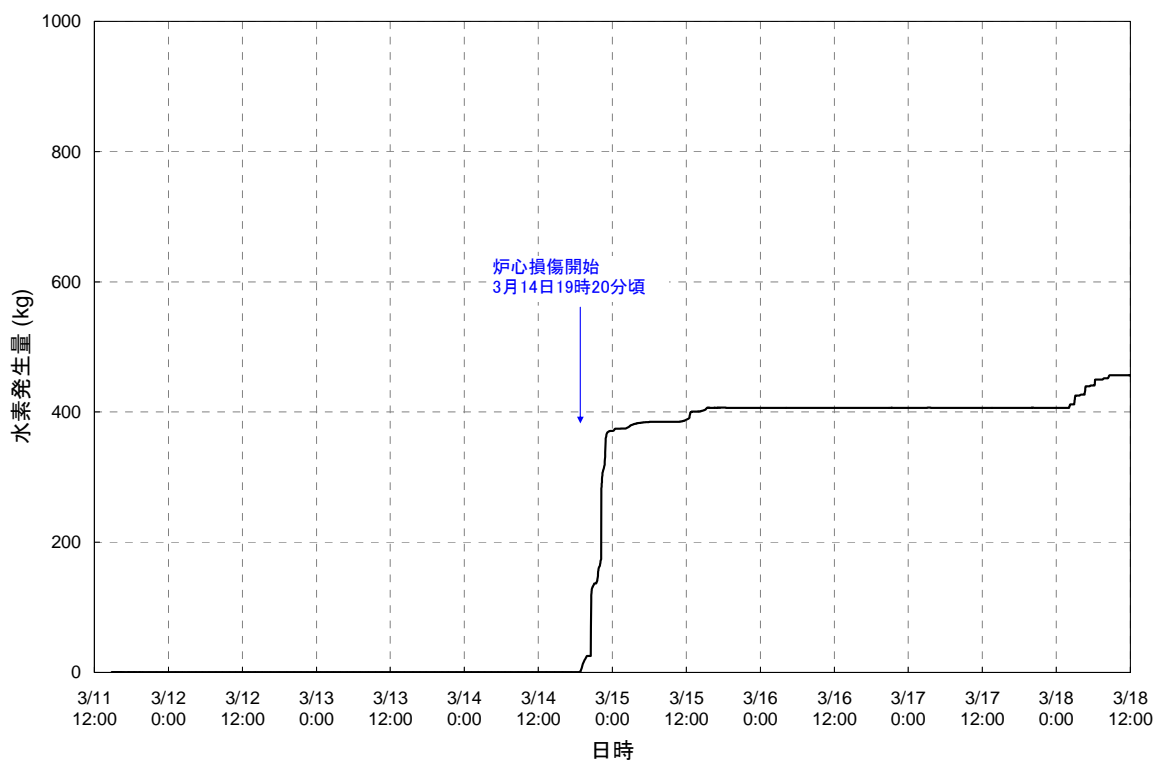
2号機 水素発生量変化

解析では、炉心損傷が開始する時刻（燃料最高温度の解析値が1200℃を超えた時刻）は、地震発生（11日14時46分）から約77時間後である。炉心損傷が始まるなど、燃料温度が上昇することに伴い、水-ジルコニウム反応により水素が発生している。

解析で算出された水素の発生量は約460kgとなっている。

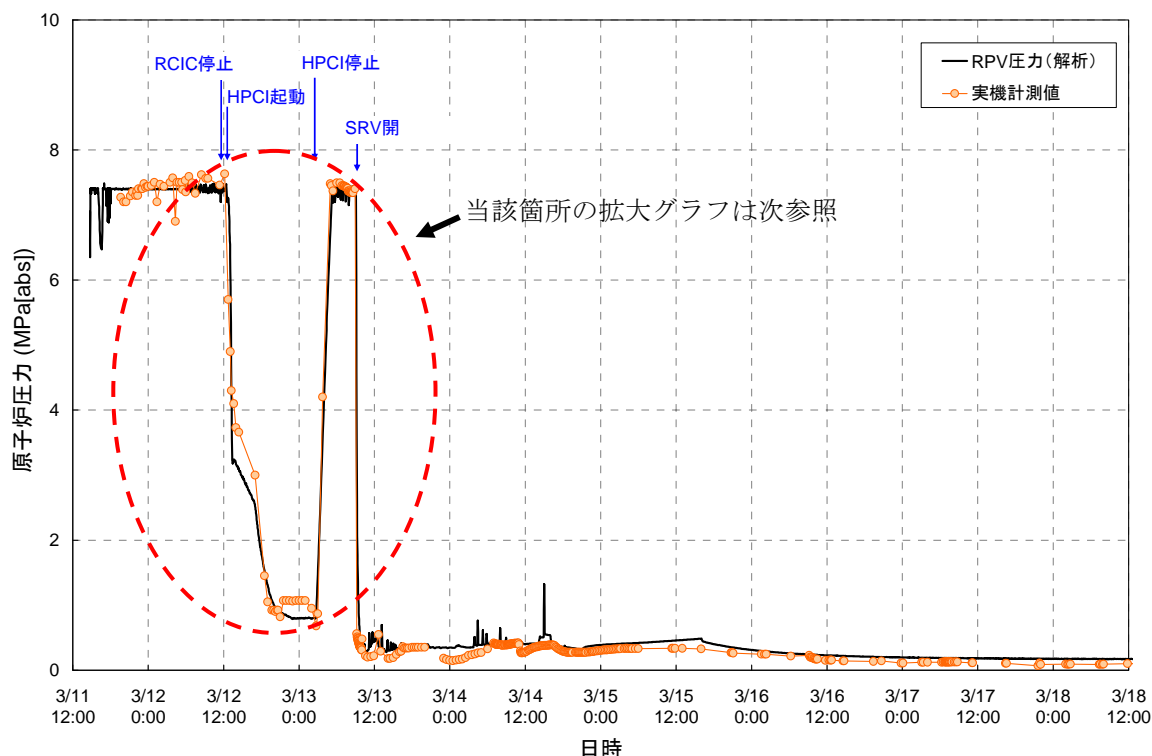
3号機 原子炉圧力変化

次に原子炉圧力について、実測値は原子炉隔離時冷却系が運転している間はほぼ一定の圧力を保っていたが、高圧注水系の起動により低下している。これは、いずれも原子炉の蒸気をタービン駆動用として使用するが、高圧注水系の方が原子炉隔離時冷却系より容量が大きいことによるものであった。

高圧注水系起動後の原子炉圧力の低下について、実機計測値では途中で低下速度が緩やかとなっている。高圧注水系は上記の通り流量調整をしていることから、解析において、高圧注水系起動直後に注水量を多くし、水位が上昇した後は少なくするとの流量調整を仮定した。その結果、注水量低下直後はタービン流量が低下し、蒸気発生量が増加することによって、一時的に原子炉圧力低下速度が緩やかとなり、実機計測値と概ね整合する結果が得られた。

高圧注水系の運転中に、原子炉圧力の実測値が低い値で推移していることについては、流量調整により高圧注水系を継続運転していることによると考えられ、また、高圧注水系が停止した後はタービンによる蒸気の消費がなくなるため原子炉圧力が上昇することとなるが、これらの動きは実機計測値、解析値ともに同様の推移を示している。

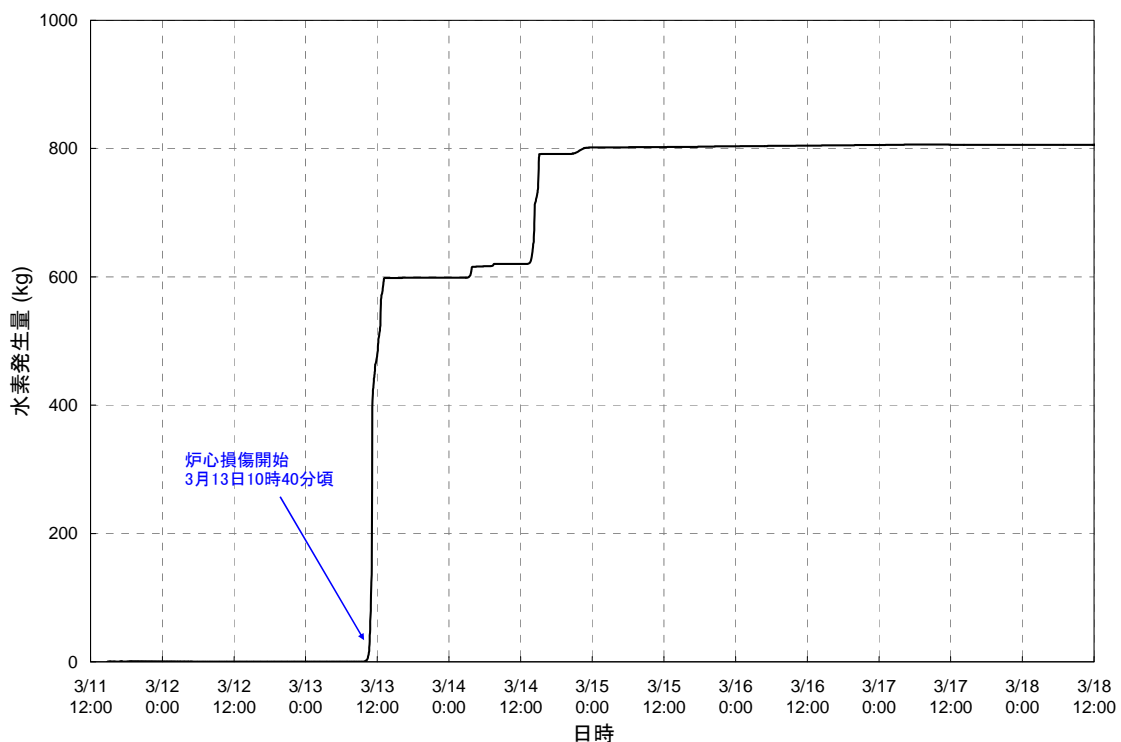
3号機 水素発生量変化

炉心損傷が開始する時刻（燃料最高温度の解析値が1200℃を超えた時刻）は、地震発生（11日14時46分）から約44時間後である。解析では、炉心損傷が始まるなど、燃料温度が上昇することに伴い、水-ジルコニウム反応により水素が発生している。

14日11時01分に原子炉建屋で水素によるものと思われる爆発が発生している。解析で算出された水素の発生量は地震発生後約1週間までに約810kgとなっている。

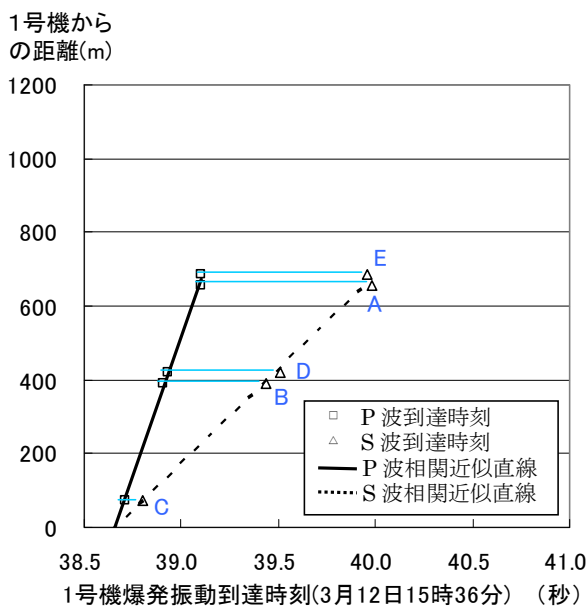
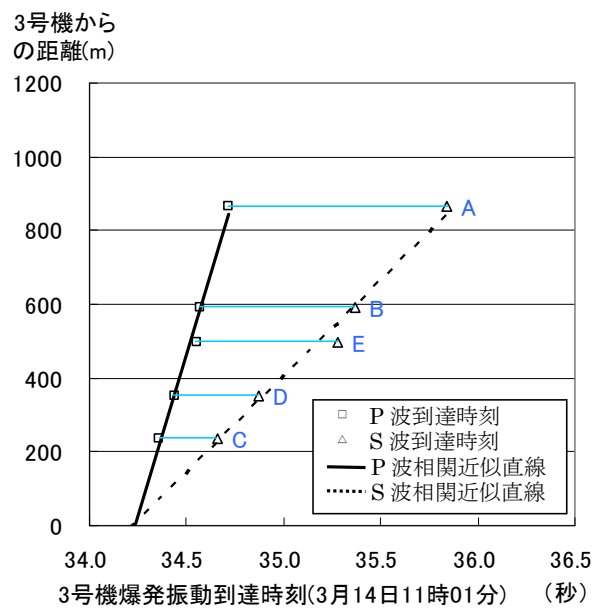
一方、発生が明確に確認されている1号機、3号機の爆発事例において、各号機から地震計までの距離を縦軸に、そこまでのP波、S波の到達時刻を横軸にして、P波とS波の観測記録を整理すると、それぞれ精度よく線形となり、発生源の特定ができることが確認された。

1号機、3号機の爆発時のP波、S波到達時刻と1号機、3号機との距離相関図

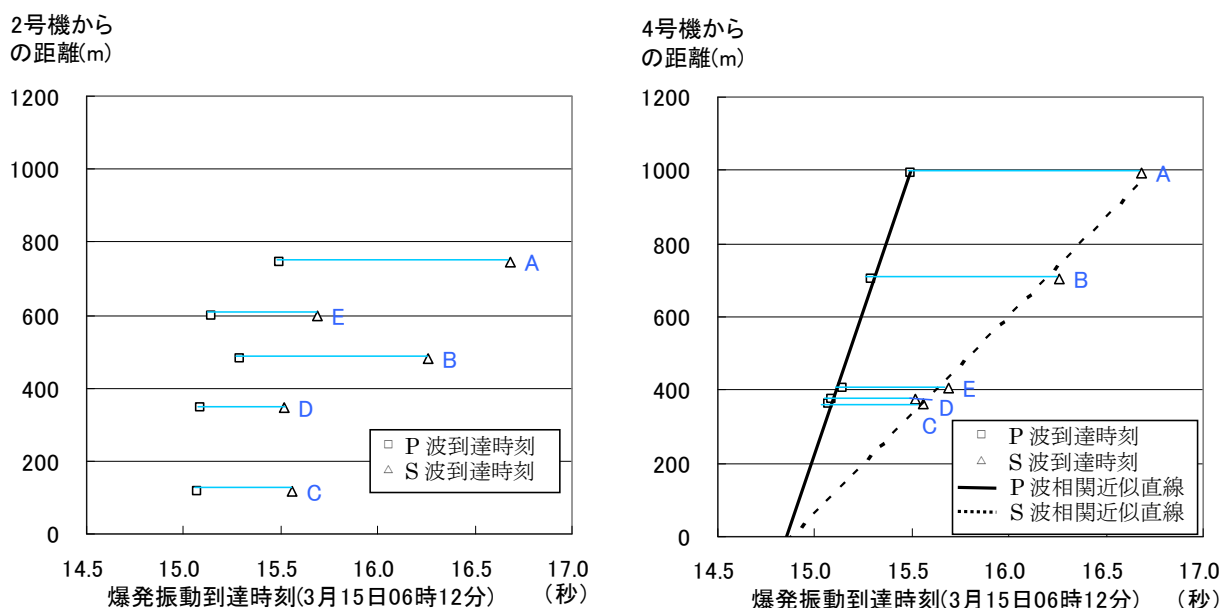
3月15日6時12分に記録されている振動について、2号機と4号機におけるそれぞれの距離と到達時刻の関係を同じ方法で整理したところ、2号機からの距離で整理した場合はデータに関連性を見いだせないが、4号機からの距離で整理した場合はP波、S波ともに精度良く線形になることを確認した。したがって、当該の振動は4号機の爆発によるものと推定される。

＜2号機＞
＜4号機＞
6時12分の地盤振動のP波、S波到達時刻と2号機、4号機との距離相関図

以上のことから、福島第一原子力発電所における爆発は、メディア映像でも確認されている1号機、3号機と今回地震計による観測記録で確認された4号機の3回と推定される。このため、3月15日6時14分頃に確認された大きな衝撃音（爆発）と振動は、正確には6時12分に4号機で発生した爆発によるものと判断した。

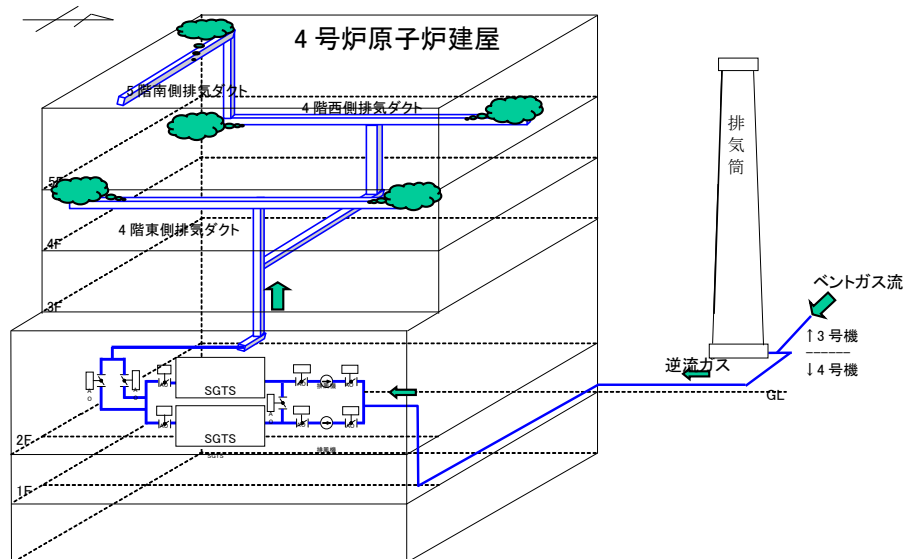
このような状況から、4号機の爆発の原因を調査したところ、3号機の水素ガスを含むベント流が排気筒合流部を通じて4号機に流入した可能性があると考えられた。4号機の格納容器ベント配管は、4号機の非常用ガス処理系配管に接続され排気筒に導かれるが、排気筒付近で3号機の非常用ガス処理系配管に合流している。

3号機から4号機への格納容器ベント流の流入経路

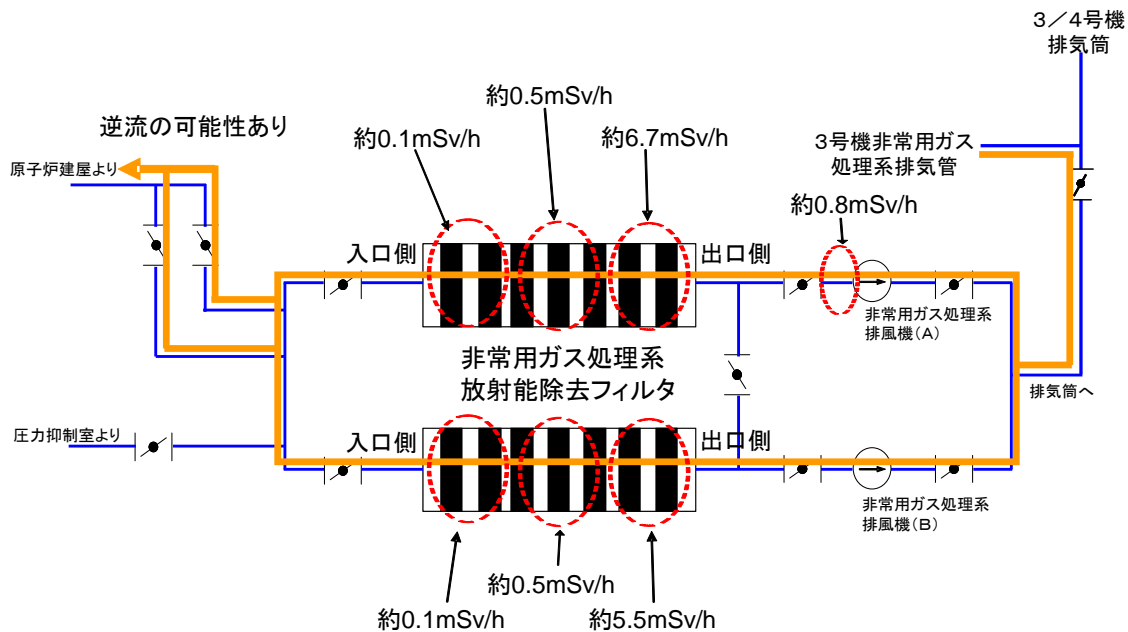
調査の結果、通常と異なり、非常用ガス処理系フィルタトレイン出口側（下流側）の放射線量が高く、入口側（上流側）に行くに従い放射線量は下がっていくことが確認された。これは、汚染された気体が4号機の非常用ガス処理系配管を下流側から上流側に流れたことを意味しており、3号機の格納容器ベント流が非常用ガス処理系配管を經由して4号機に回り込んだ可能性を示す結果と考えられる。

4号機非常用ガス処理系（SGTS）放射線量測定結果（平成23年8月25日実施）

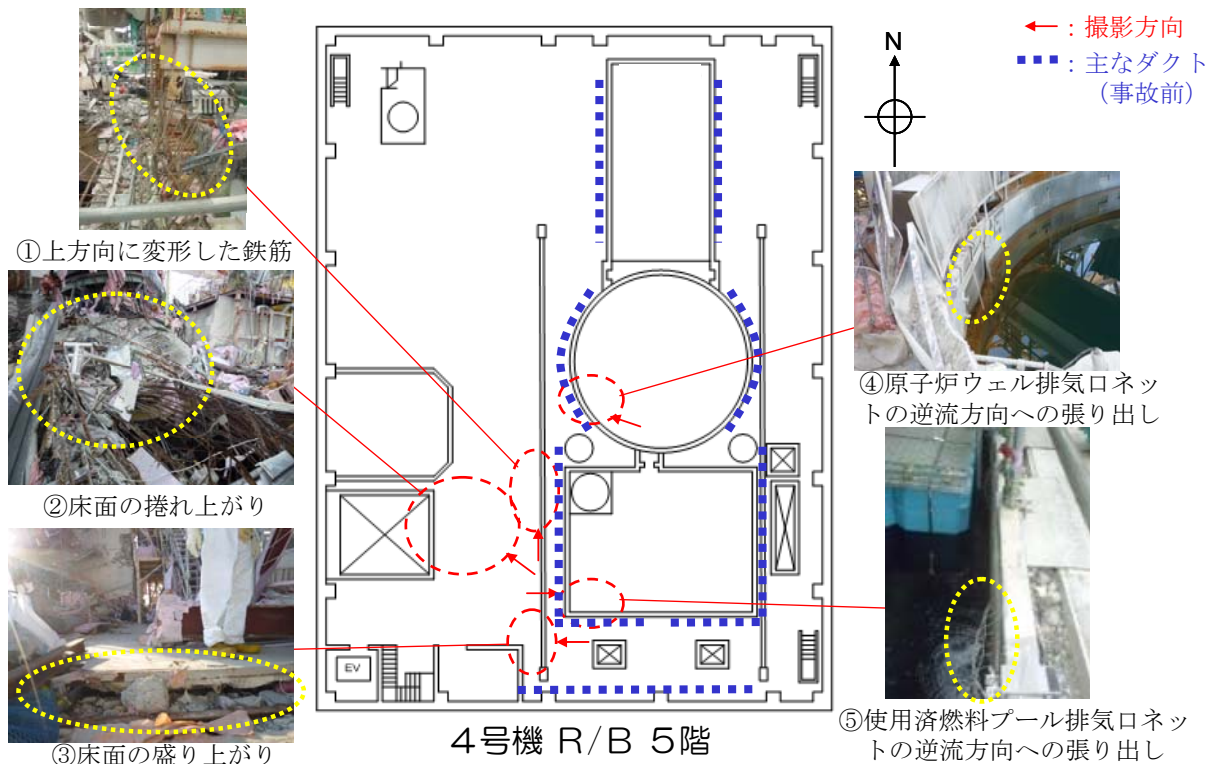
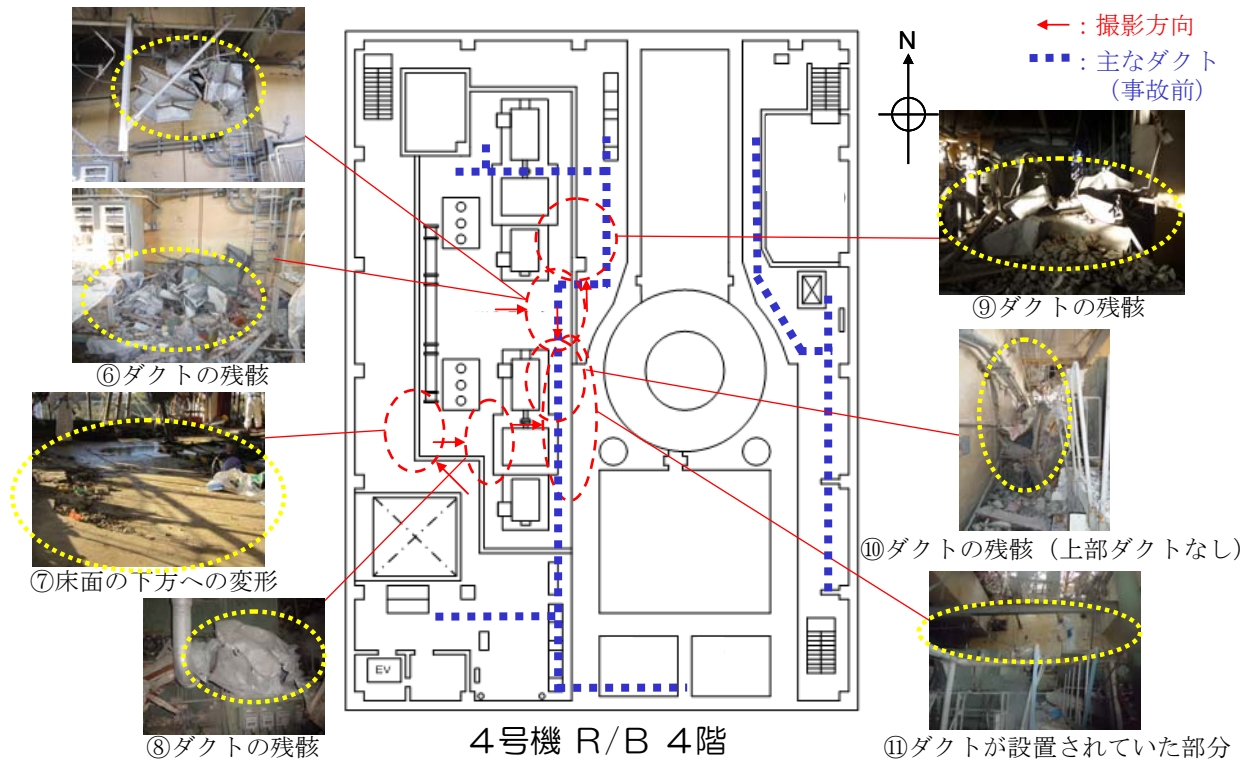
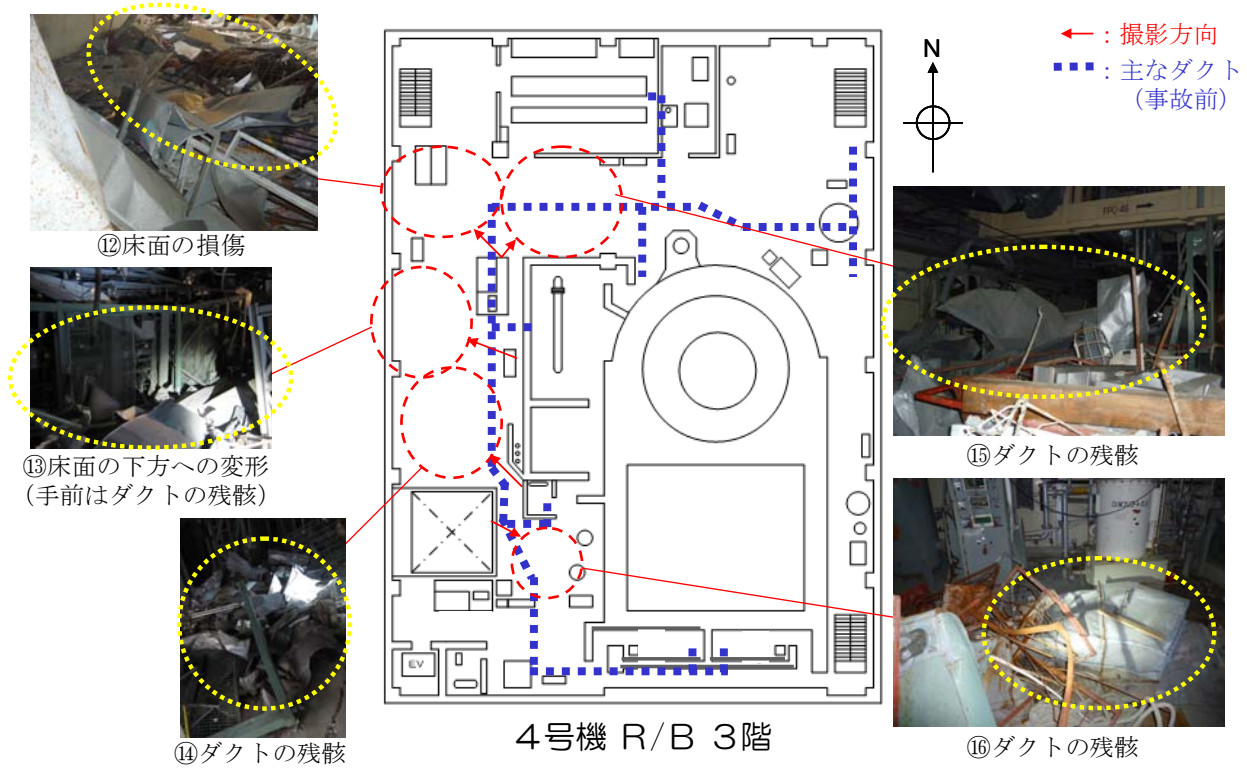
- ・ 非常用ガス処理系の排気ダクトは原子炉建屋2階から3階を経由し、4階の天井中央西寄りの部分を南側へ向かって通り、南壁面付近で5階へ通じる設計となっていた。
- ・ 5階オペレーティングフロアの排気ダクトが設置されていた南壁面は、ほとんどの部分が抜け落ち、ダクトの残骸も認められなかった。
- ・ 5階フロア南西部では、床面が大きく損傷し、鉄筋が上方向に曲げられていた(①)。また、1区画は5階側に捲れ上がるとともに、下からの力による変形（床面、クレーンのレールなど）が認められた(②、③)。
- ・ 4階から通じる、原子炉ウェル及び使用済燃料プールの排気口ネットは逆流方向への張り出しが認められた(④、⑤)。

- 原子炉建屋4階西側エリアでは、5階フロア床の損傷が大きい箇所の近傍で、床面が下方に変形していたほか、排気ダクトの残骸と推定される瓦礫が多数存在していた(⑥~⑪)。
- 原子炉建屋3階西側エリアでは、4階同様、床面が下方に変形していたほか、北西エリアでは床面の大きな損傷が認められ、付近には排気ダクトの残骸と推定される瓦礫が多数存在していた(⑫~⑯)。

これらのことから、5階フロア床面は、4階で発生した爆発の圧力により、上向きのかかりを受けて破壊したものと考えられる。また、原子炉建屋4階南西部では、本来の設置位置にダクトは存在せず、ダクトの残骸と推定される瓦礫が散乱していたことから、爆発による主な圧力の発生場所は4階南西部のダクト付近である可能性が考えられる。さらに、排気ダクトを通じて回り込んだ水素により、3階及び5階でも爆発が生じ、その圧力で建屋等の破損を生じたものと考えられる。

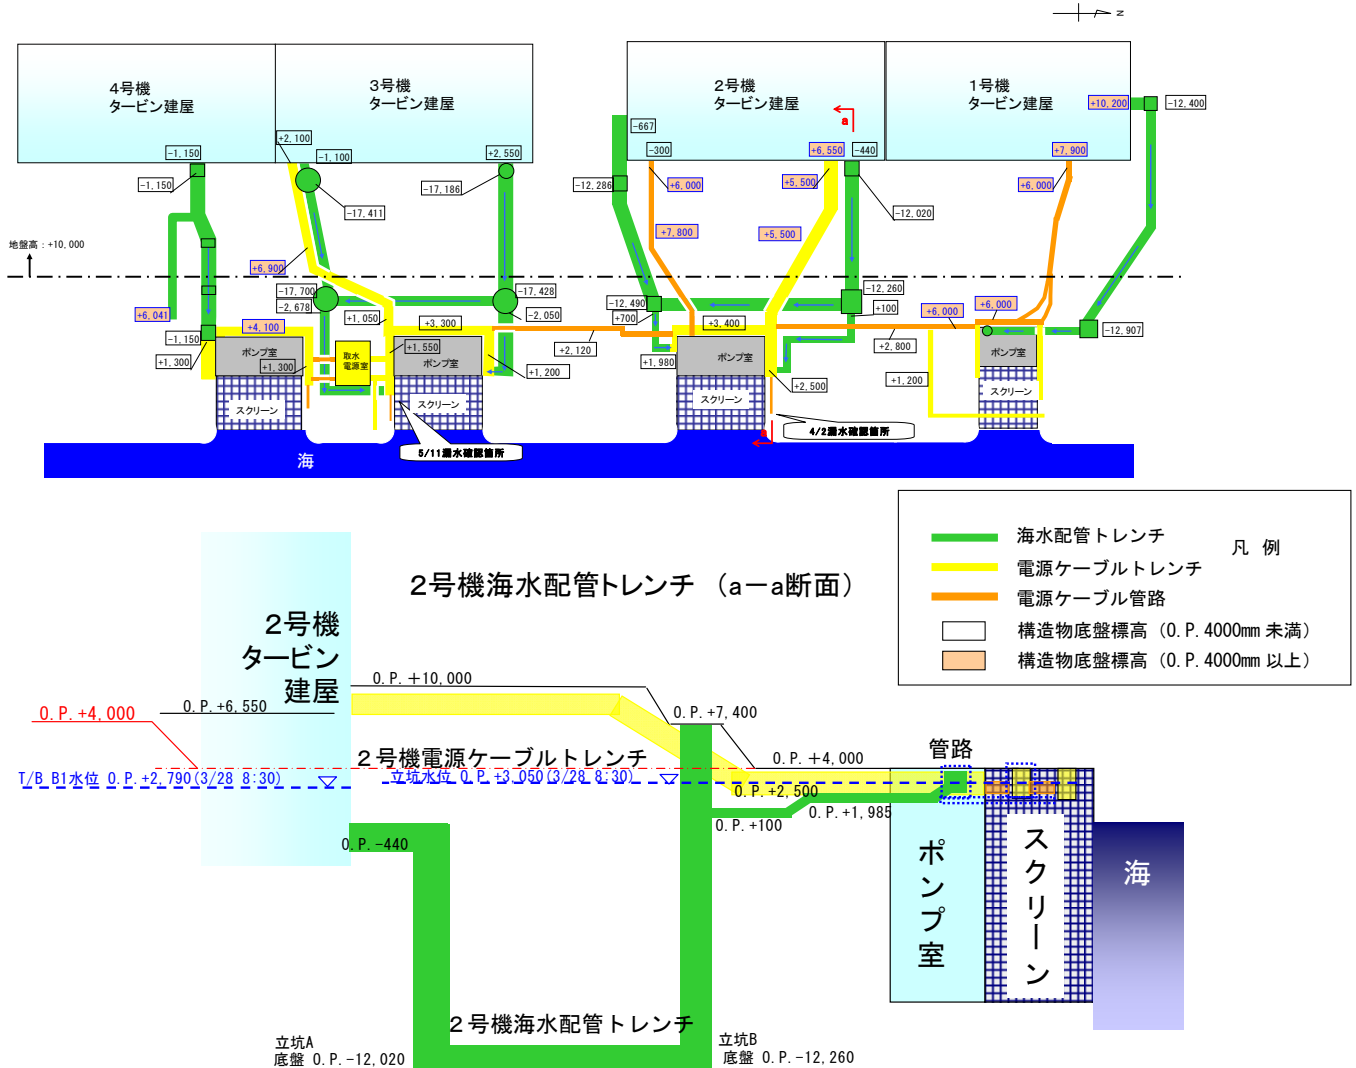
海水配管トレンチは、直接海へ繋がっていないものの、ポンプ等が設置されている敷地高さO.P. + 4, 0 0 0 mmに開口部（扉が津波で破損）がある。一方、タービン建屋側のトレンチ接続箇所が、低い場所にあるものもあり、タービン建屋の高濃度の汚染水がトレンチ内に流入している可能性が高かった。加えて、タービン建屋地下階の水位は、海水配管トレンチの開口部に対して1 m弱しか余裕がなく、タービン建屋内の汚染水レベルが上昇しO.P. + 4, 0 0 0 mmを上回った場合、高濃度の汚染水が海洋へ流出するリスクが懸念された。そのため、タービン建屋に滞留している高濃度汚染水を別の安全な場所に移送し、タービン建屋の高濃度汚染水の水位を低下させることを検討した。移送先の検討を実施したところ、数万 m^3 規模の貯蔵容量を持つ施設として集中廃棄物処理建屋が最有力となった。
