福島第一原子力発電所4号機原子炉建屋の
健全性確認のための
定期点検結果（第2回目）について

2012年8月30日
東京電力株式会社

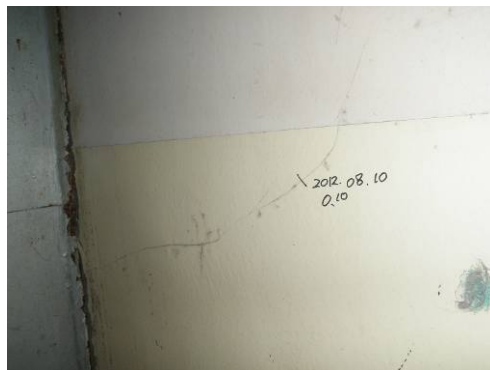
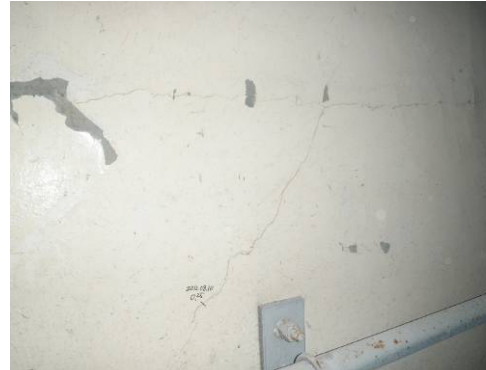
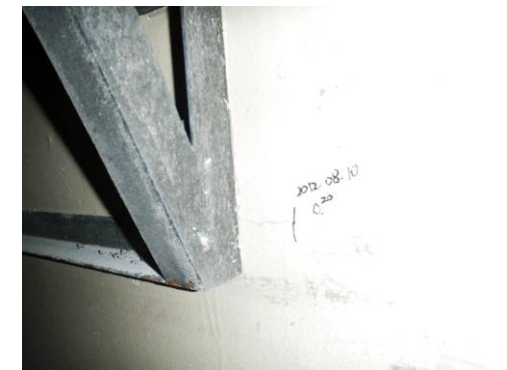
膨らみの見られた2階西面外壁には最大幅0.3mmのひび割れが確認された。
なお、今回確認された幅0.3mmのひび割れであれば、耐久性や耐力上、問題になるレベルではない。

① 2階 西2-西3間外壁内面
(ひび割れ幅 0.1mm)

② 2階 西3-西4間外壁内面
(ひび割れ幅 0.3mm)

③ 2階 西4-西5間外壁内面
(ひび割れ幅 0.2mm)

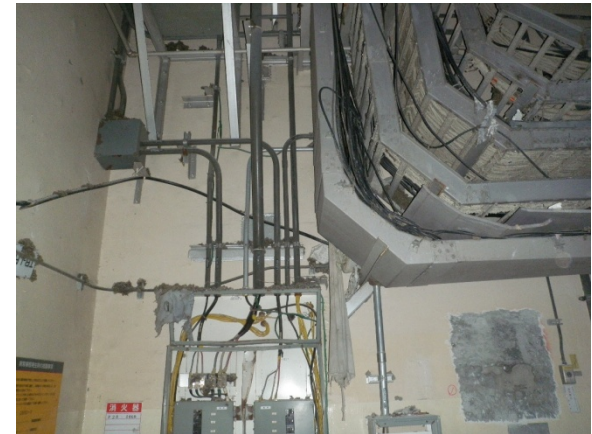
③ SFP側壁面

➤目視点検の結果、これまでの点検結果と同様に、1mm以上のひび割れや鉄筋腐食の可能性のあるひび割れは確認されなかった。
