調査団報告書

東日本大震災および津波による
福島第一原子力発電所の事故に関する
IAEA 国際専門家調査団

日本国 東京、福島第一原子力発電所、福島第二原子力発電所
および東海第二原子力発電所

2011 年 5 月 24 日～6 月 2 日

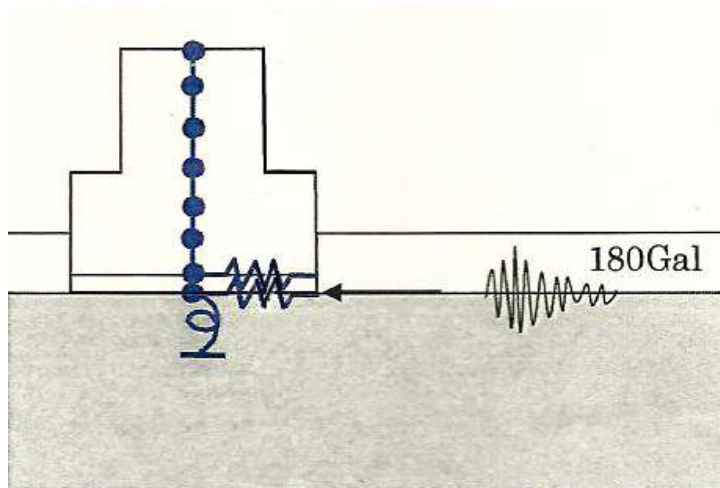
- 2011年3月11日の地震発生時に観測されたベースマット・レベルでの最大加速値（ガル）。最初の3つの欄はNS水平、EW水平、およびUD垂直成分（赤色）。
- 原設計基準に対応する最大応答加速値（ガル）は以下のとおりである。

- 原子力安全委員会規制指針の策定以前に有効であった基準に従って定められた、**原設計基準**：
原子炉建屋のベースマットへの直接入力として、**180ガル**
機能維持を確認するため、**270ガル**

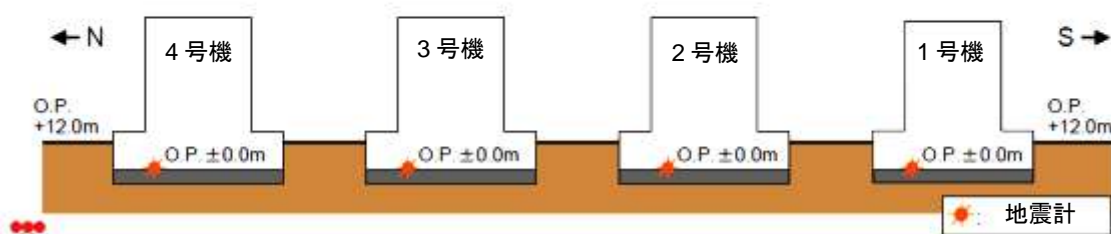
観測記録からの 最大加速度値 (ガル)			最大対応加速度値 (ガル)					静的水平 加速度 (ガル)
				新設計基準地震動 (Ss)			原設計基準地震動		
	NS	EW	UD	NS	EW	UD	NS	EW	
1号機	254	230	305	434	434	512	372	372	470
2号機	243	196	232	428	429	504	317	309	
3号機	277	216	208	428	430	504	196	192	
4号機	210	205	288	415	415	504	199	196

* すべての観測最大加速度値は Ss の応答以内であった。
