福島第一原子力発電所及び福島第二原子力発電所 における対応状況について（平成 24 年 6 月版）

本資料は、これまでの事故調査の過程で得られた当直長日誌、運転日誌、チャートなどの記録や、中操ホワイトボードなどの各種情報、関係者への聞き取り結果を基に事実関係を整理し、当社として認定した事実を取りまとめたものです。

福島第一原子力発電所

被災直後の対応状況について

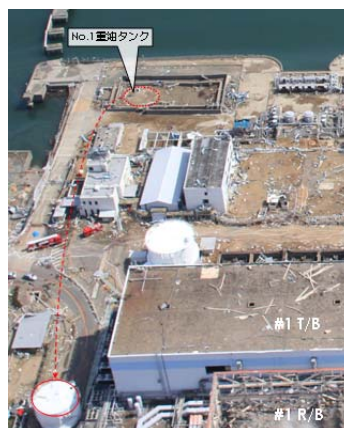
重油タンクは、津波により1号機タービン建屋北側脇まで漂流

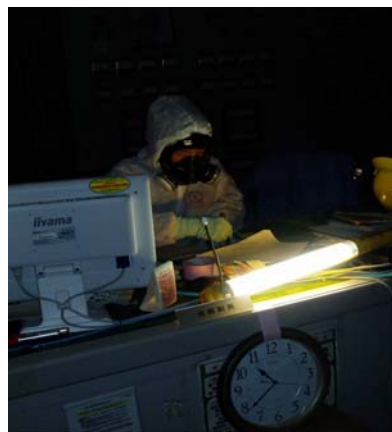
当直副長席で仮設照明を照らして対応

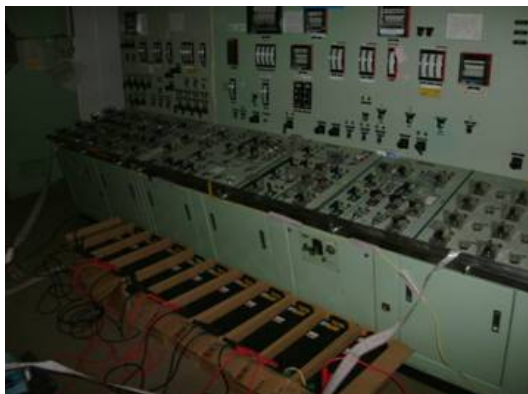
仮設バッテリーをつないで計器用電源として使用

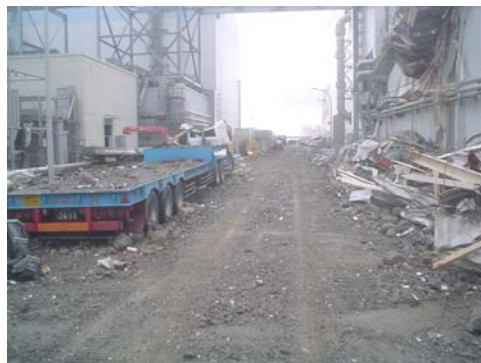
トレーラや瓦礫を脇へ寄せた後の3,4号機変圧器エリアの様子（後日撮影）

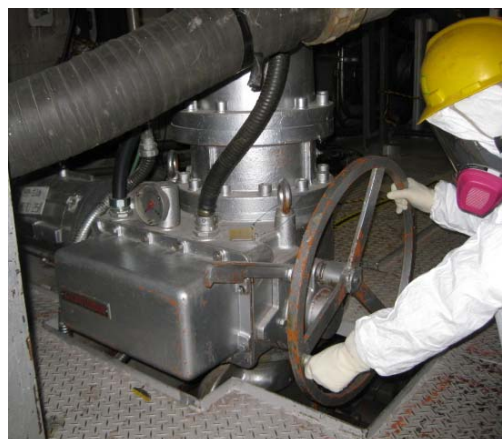
RHR 注入弁操作イメージ (5号機 照明あり)

〔手動操作ハンドルは、非常に重く、かつ狭いエリアでの作業となった。〕

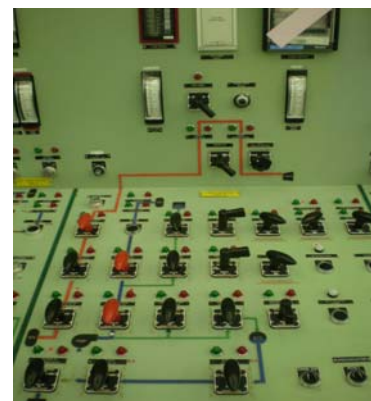
HPCI 制御盤 (後日撮影)
当時, 状態表示灯は全て消灯

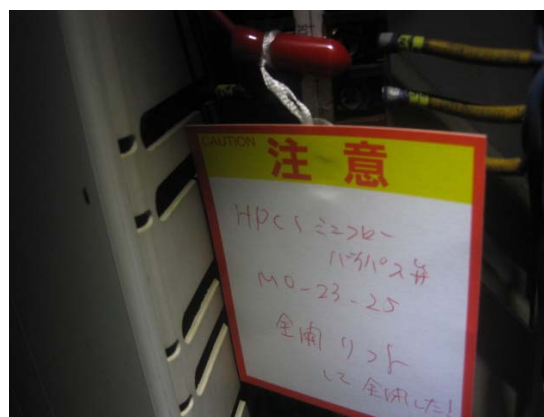
HPCI 制御盤

S/C 水位上昇防止のため、ミニマムフロー弁の開閉回路にて全閉の処置を実施。

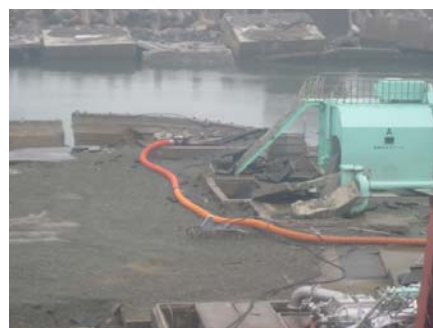
- ・復旧班が、5号機および6号機 RHR 海水ポンプの健全性を確認した結果、使用できないことが判明。本店と協力し、一般使用品の水中ポンプを仮設で海水系配管に接続し、RHRの代替冷却海水ポンプとして復旧することの検討を開始した。

18日には5号機、19日には6号機において、高圧電源車からの仮設電源ケーブルの敷設及び屋外ポンプ操作盤・仮設水中ポンプの設置が完了し、19日1:55に5号機、同日21:26に6号機の仮設 RHR 海水ポンプを起動した。

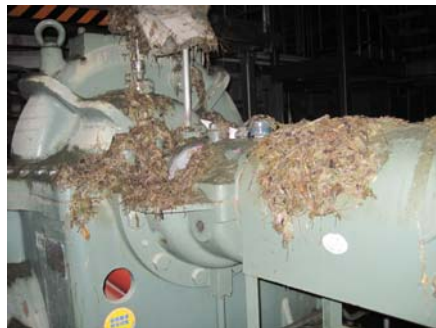
被水した冷却水ポンプ
（後日撮影のもの）

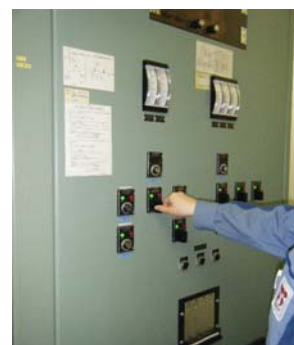
中央制御室AM盤での
弁操作
(作業状況は後日のもの)

「AM」策として導入された、復水補給水系（以下、「MUWC」）による代替注水の準備を開始した。2号機、3号機及び4号機においては、中央制御室内のAM盤からの弁操作により、ライン構成を実施した。1号機については、ライン構成に必要な弁の駆動用電源が津波の影響により喪失していたため、現場にて手動で開操作を実施した。ライン構成を終えた後、中央制御室から注入弁を開とし注水可能であることを確認した。

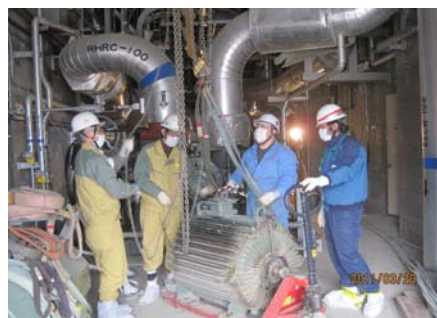
ポンプモータ復旧作業
(作業状況は後日のもの)

が開かなかったために扉を破壊するなど、搬入作業が難航した。
